TS-950SDX Upgrades

Aggiornamenti e migliorie del modello dal 1992

Ing. Franco Balestrazzi

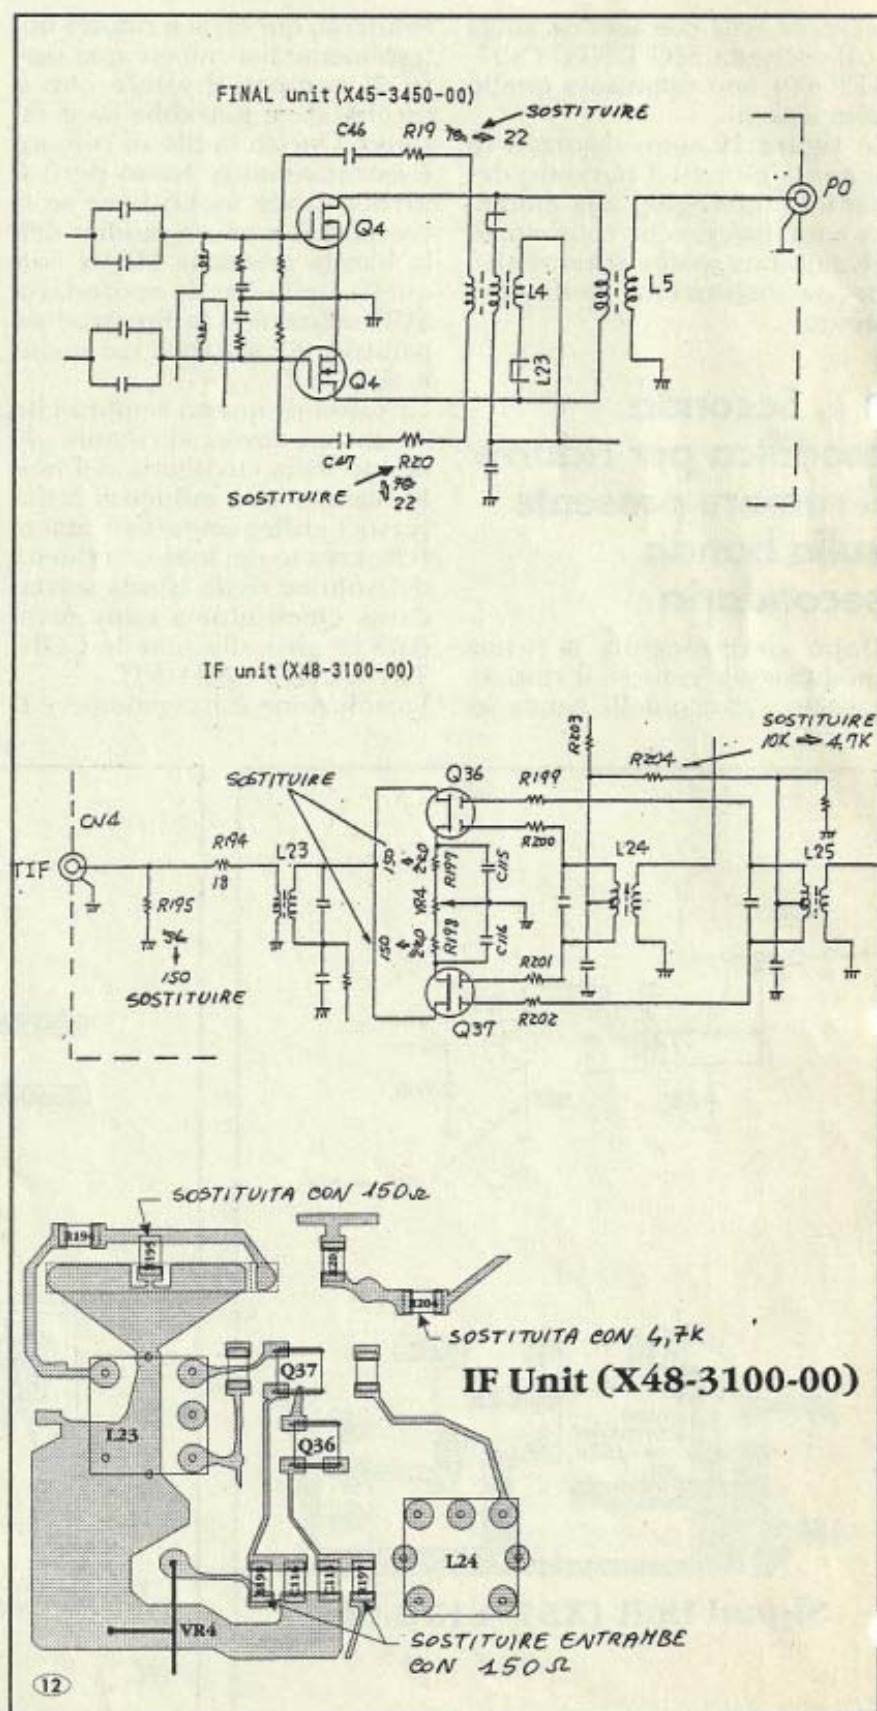
12. Miglioramento del valore della 3rd IMD

La Kenwood ha notato che il valore della 3rd IMD prodotta dallo stadio finale era fuori dalle caratteristiche dichiarate da -32 a -35 dB.

Le cause sono due:

- Improprio bias (polarizzazione) dei FET finali.
- Distorsione introdotta dal circuito mixer IF a 73.05 MHz.

Per correggere la impropria polarizzazione occorre sostituire le resistenze R19 e R20 da 10 Ω con altre da 22 Ω in carbone sulla scheda FINAL UNIT (X45-3450-00) lato componenti.

Per correggere la distorsione sul mixer IF a 73.05 MHz occorre intervenire sulla scheda IF UNIT (X48-3100-00) lato opposto componenti e operare le seguenti sostituzioni:

- sostituire la resistenza SMD R195 da 56 Ω con una da 150 Ω
- sostituire la resistenza SMD R197 da 220 Ω con una da 150 Ω
- sostituire la resistenza SMD R198 da 220 Ω con una da 150 Ω
- sostituire la resistenza SMD R204 da 10K Ω con una da 4.7K Ω

In figura 12 sono riportati gli schemi elettrici parziali e i disegni che mostrano come intervenire sulla scheda FINAL UNIT e sulla scheda IF UNIT per le sostituzioni delle resistenze.

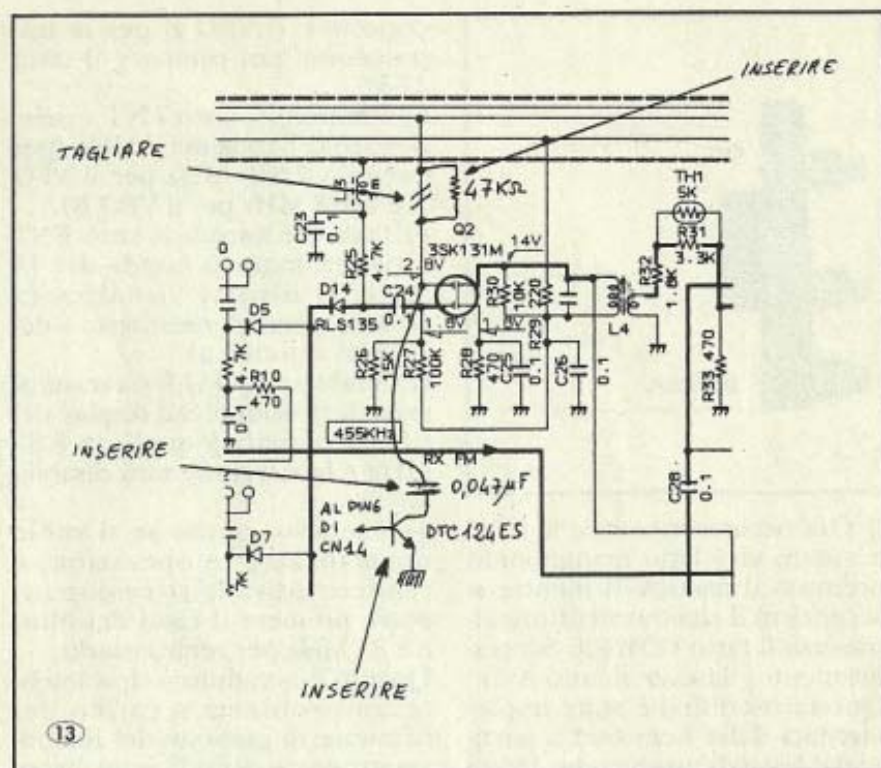
13. Eliminazione del "click" generato all'attivazione del notch

Un rumore di "click" viene generato quando si attiva il notch in contemporanea ad un forte

segnale ricevuto. La causa è che all'attivazione del notch si instaura un loop che porta in autooscillazione l'AGC. Il rimedio è quello di allungare la costante di tempo di rilascio dell'AGC dell'amplificatore IF prima del circuito notch. La modifica proposta è tale per cui la costante di rilascio è allungata solo quando si attiva il notch. Occorre intervenire sulla scheda SIGNAL UNIT (X57-4130-00). I passi sono i seguenti:

- Tagliare il circuito stampato che collega il test point TP al gate 2 di Q2.
- Tra i due capi ottenuti inserire una resistenza SMD da 47KΩ.
- Inserire un condensatore da 0.047μF e un transistor DTC124ES (adatto per la commutazione) cablati in modo che il condensatore sia collegato tra il gate 2 di Q2 e il collettore del nuovo transistor, mentre quest'ultimo dovrà avere l'emettitore a massa e la base connessa al pin 6 (NOTS) del connettore CN14.

Le operazioni sono da eseguirsi sul lato opposto a quello componenti della scheda SIGNAL UNIT (X57-4130-00).

È riportato in **figura 13** il circuito elettrico parziale della circuitaria su cui intervenire.

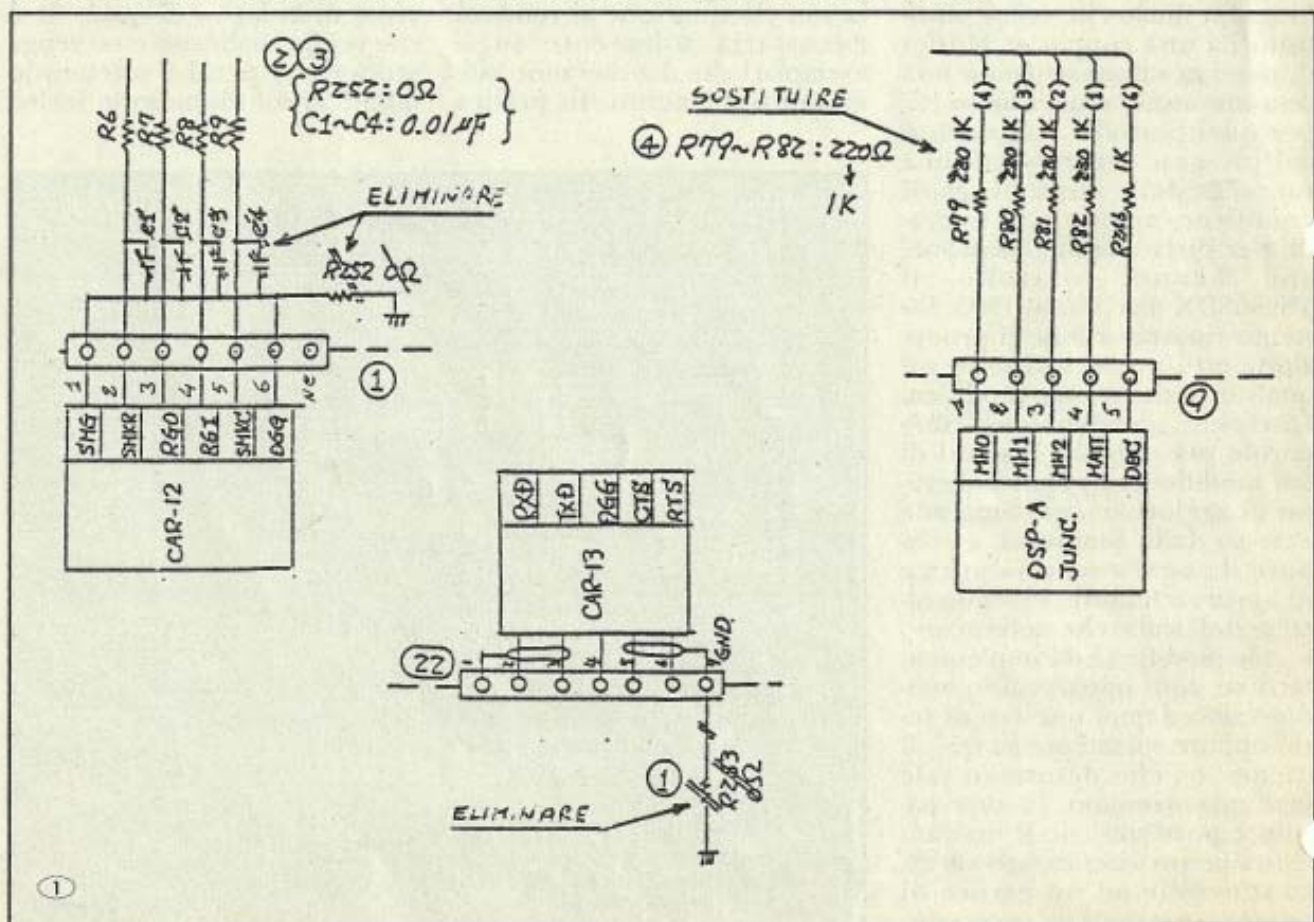
1. Battimento a 29.495 MHz

Quando il ricetrasmittitore è connesso ad un carico fittizio si ode un battimento a 29.495 MHz il cui livello è approssimativamente -113dBm. Tale livello può variare da apparecchio a apparecchio. Le cause catalogate dalla Kenwood sono tre:

a) rumore digitale, generato dalla scheda DIGITAL UNIT,

che può accoppiarsi ad un'altra scheda attraverso i fili di collegamento.

b) un loop di massa che può essere presente sulla scheda DIGITAL UNIT.

c) rumore digitale che può presentarsi casualmente su alcuni esemplari di radio a causa di impedenze di uscita troppo basse sulla scheda DIGITAL UNIT.

Dalla scheda DIGITAL UNIT (X46-3130-71) occorre:

a) rimuovere la resistenza R253 da 0Ω che ponticella verso massa il pin 7 del connettore CAR-13 e rimuovere la resistenza R252 da 0Ω che ponticella il pin del connettore CAR-12 verso massa.

b) rimuovere i condensatori C1, C2, C3, C4 da 0.01 μF che sono posizionati tra i pin 2, 3, 4, 5 del connettore CAR-12 e massa.

c) sostituire le resistenze SMD R79, R80, R81, R82 da 220 Ω con altre di valore 1K Ω .

La tipologia del difetto è appartenente alla seconda famiglia di problemi ed occorre intervenire solamente sugli apparecchi che lo denotano. Il lotto di produzione interessato è 14003 mentre il serial number è quello le cui prime tre cifre sono 401.

In figura 1 sono riportati i disegni che illustrano come intervenire nella scheda DIGIT UNIT.

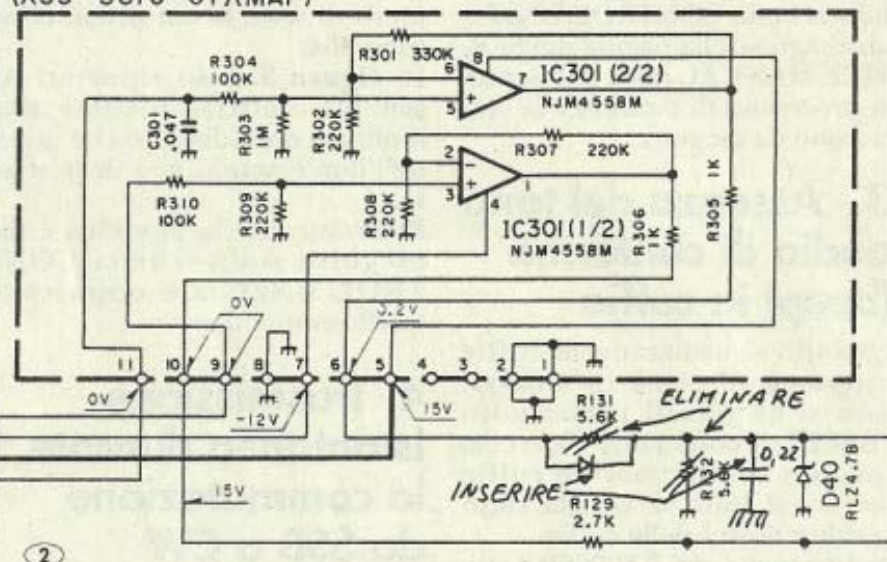
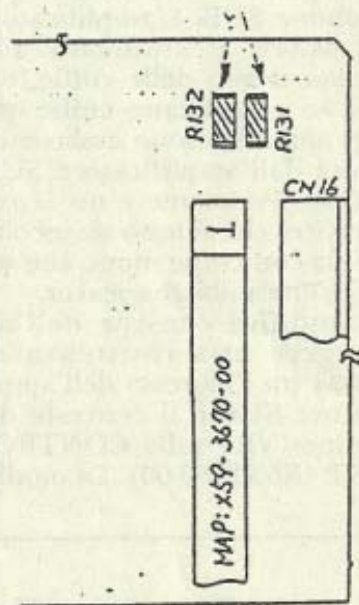
2. Cattiva qualità dell'audio trasmesso con processor a 10dB

Se si regola il controllo PROCESSOR IN in modo che il livello di compressione visualizzato sullo strumento in posizione COMP sia 10 dB, quando si attiva il processor con il comando PROC ON, la qualità audio in trasmissione risulta distorta. Se si regola il livello di compressione a 0 dB questo problema non si verifica.

La causa sembra dovuta ad una bassa sensibilità dello strumento in posizione COMP. In pratica, settando la compressione a 10 dB sullo strumento, il livello impostato nella realtà è decisamente più elevato. La taratura del punto di attacco dopo lo zero dello strumento è probabilmente regolato troppo alto e quindi esiste uno "zoccolo" di tensione sotto il quale lo strumento non si muove. La soluzione è migliorare la sensibilità dello strumento in funzione "COMP".

a) Sostituire la resistenza SMD R131 da 5.6k Ω con un diodo MD di tipo 1SS155 o MA110 sulla scheda CONTROL UNIT (X53-3380-00).

R132 da 5.6k Ω con un condensatore SMD da 0.22 μ F sulla scheda CONTROL UNIT (X53-3380-00).

c) Eseguire la taratura del livello di attacco dello strumento in posizione "COMP" come descritto sul SERVICE MANUAL a pagina 202 punto 23 utilizzando però come livello di visualizzazione sullo strumento 10 dB e non 30 dB.

La Kenwood propone di intervenire solamente sugli apparecchi che denotano tale problema. La produzione interessata dalla modifica descritta è a partire dal lotto di produzione 44007 e con numero di serie con le prime tre cifre uguali a 404.

In figura 2 sono riportati rispet-

tivamente il disegno elettrico, il posizionamento dei componenti sulla scheda CONTROL UNIT e un ritaglio della pagina del SERVICE MANUAL dove è descritta la procedura di taratura e la correzione da eseguire.

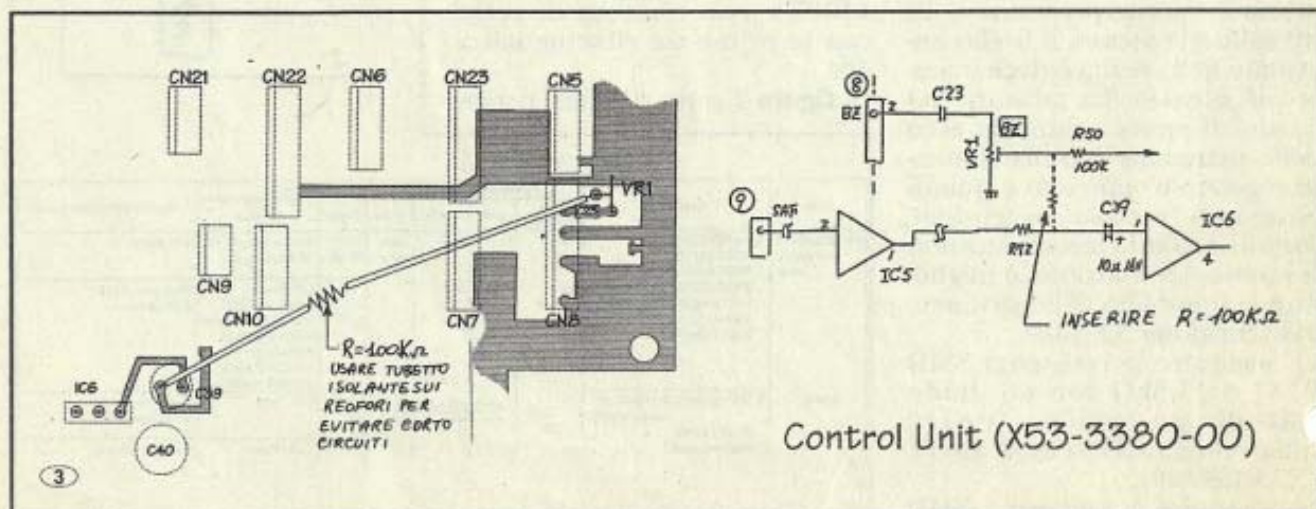
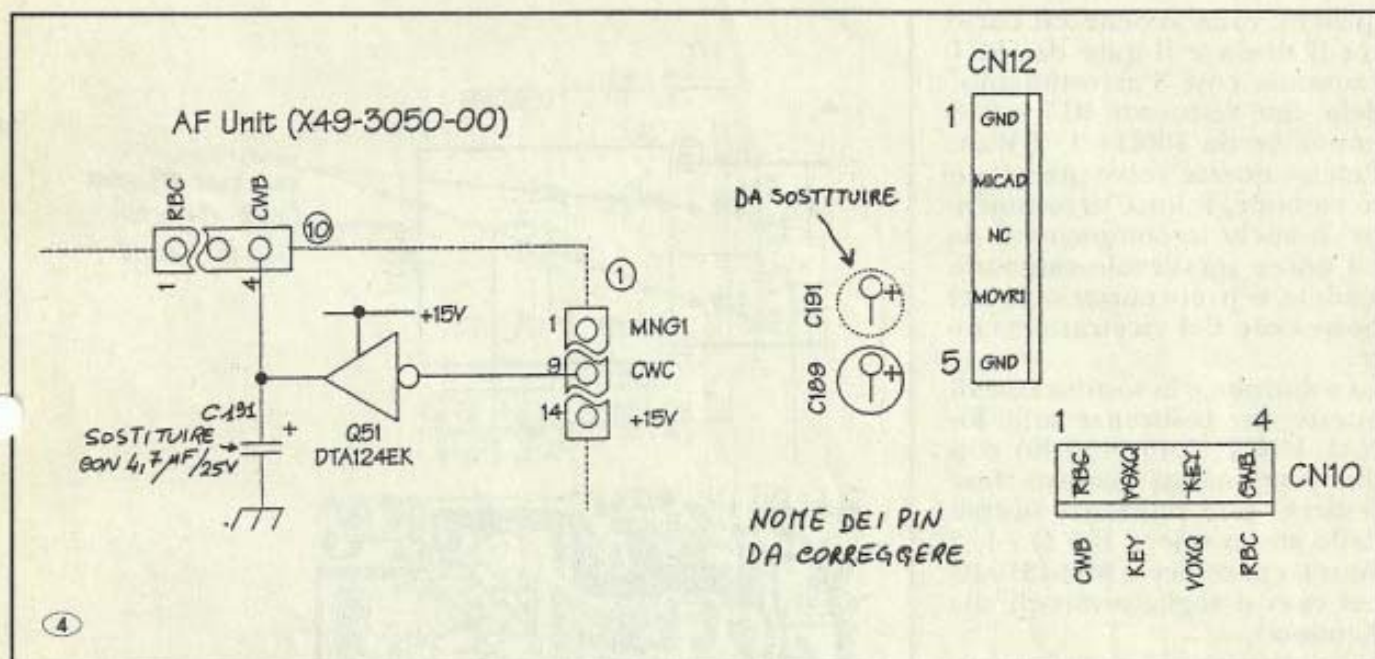
4. Trasmissione istantanea durante la commutazione da SSB a CW con il VOX ON

Occasionalmente il TS950SDX trasmette istantaneamente quando il modo di emissione è commutato da SSB a CW e con il VOX inserito. Il verificarsi di questo fenomeno e la sua frequenza, dipendono dalla posizione del controllo VOX GAIN e DELAY.

La causa di questo fenomeno è da ricercarsi in un piccolo rientro di RF in alcune porte analogiche implementate con un integrato 4066 (IC5, IC6), sulla scheda AF UNIT. Questa RF causa una modificazione nella

costante di tempo del circuito che attua brevemente la trasmissione (quando il modo di emissione è cambiato ed è presente il VOX).

Il rimedio proposto è sostituire il condensatore elettrolitico C191 da 1μF con uno da 4.7μF sulla scheda AF UNIT (X49-3050-00). Per eseguire tale operazione occorre:

- Sconnettere l'unità DSP dal resto del ricetrasmittitore.
- Rimuovere le 18 viti e i due coperchi superiore e inferiore dell'apparecchio per poi metterlo "a pancia alto".
- La scheda AF UNIT è posizionata anteriormente nell'angolo sinistro del ricetrasmittitore.
- Rimuovere le 8 viti che mantengono fissata la AF UNIT allo chassis dell'apparecchio.
- Sostituire il condensatore con uno da 4.7 μF come indicato nel disegno.
- Rimontare le 8 viti della scheda AF UNIT e richiudere l'apparecchio.

La modifica in oggetto è stata implementata dalla Kenwood a partire dal lotto di produzione 44007 e numero di serie le cui prime tre cifre sono 404. In figura 4 sono riportati lo schema elettrico del punto su cui intervenire e il disegno della zona sulla scheda AF UNIT dove sostituire il condensatore. Chi è in

posse del MANUALE DI SERVIZIO TECNICO (SERVICE MANUAL) potrà correggere anche le indicazioni relative ai pin del connettore CN10 come riportato nel disegno in quanto quelle presenti sul manuale sono errate.

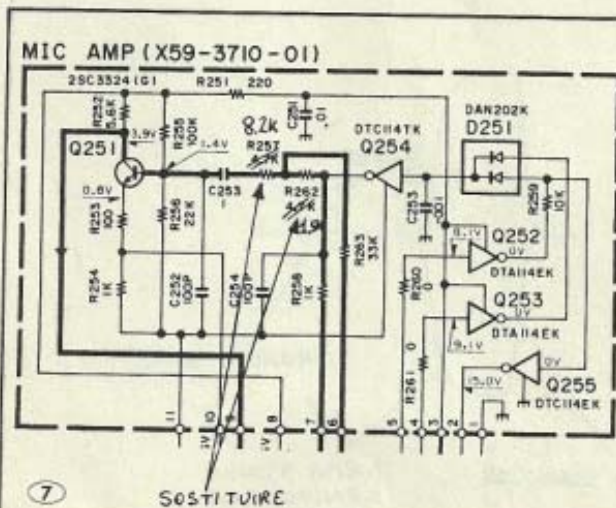
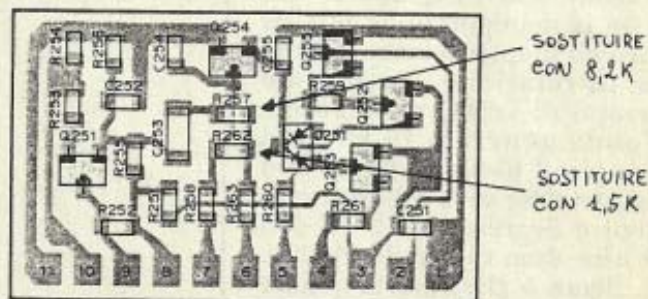
MIC AMP (X59-3710-01) LATO COMPONENTI

7. Qualità distorta dell'audio trasmesso usando l'unità DRU-2

Quando viene utilizzata l'unità di registrazione/riproduzione DRU-2 la qualità audio trasmessa appare distorta se comparata con quella registrata o riprodotta in ricezione.

La causa è dovuta ad un disadattamento di impedenza tra l'uscita della DRU-2 e l'ingresso del circuito di amplificazione microfonica del TS950SDX.

La soluzione è modificare il circuito di ingresso dell'amplificatore microfonico MIC AMP (X59-3710-01) sostituendo la resistenza SMD R257 da 4.7KΩ con una da 8.2KΩ e la resistenza SMD R262 da 4.7KΩ con una da 1.5KΩ. La scheda MIC AMP (X59-3710-01) su cui intervenire è parte della scheda SWITCH UNIT (A) (X41-3240-00).

La figura 7 riporta lo schema elettrico e il punto della scheda MIC AMP sul quale eseguire la sostituzione delle resistenze.

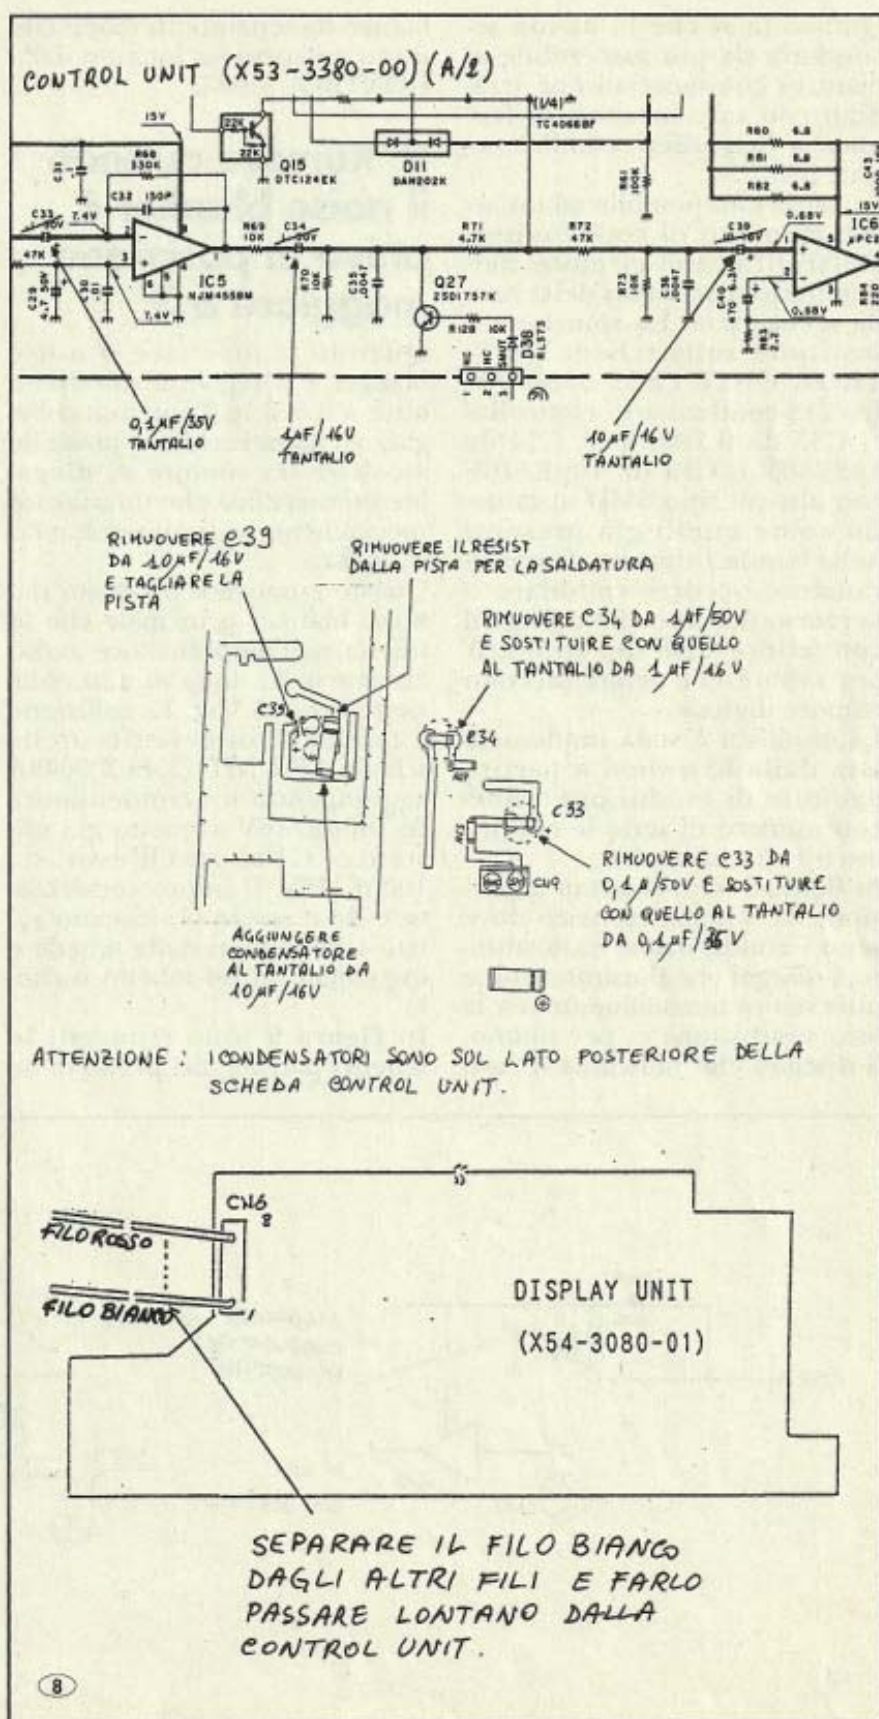
8. Noise residuo nella banda secondaria

Se si pone al minimo il volume della banda secondaria si nota che il rumore residuo è decisamente più elevato che quello ascoltato nella banda primaria ponendo il suo controllo volume al minimo. Verificando con un analizzatore di spettro il rumore prodotto nella banda secondaria con il volume al minimo, è stato notato che la componente a maggiore intensità è posizionata intorno ai 50Hz.

Questo fa sì che la banda secondaria sia più suscettibile ai disturbi commerciali che irradiano su tale intorno di frequenza (frigoriferi, condizionatori, ecc...).

La causa è imputabile ad un accoppiamento di condensatori elettrolitici nel circuito dell'amplificatore audio della banda secondaria. La soluzione è sostituire sulla scheda CONTROL UNIT (X53-3380-00) (A/2) i condensatori elettrolitici C33 da $0.1\mu\text{F}/50\text{V}$, C34 da $1\mu\text{F}/50\text{V}$ e C39 da $10\mu\text{F}/16\text{V}$ con altri di tipo SMD al tantalio come quelli già presenti nella banda primaria. Successivamente occorre cambiare il percorso del cavo che collega il connettore CN6 del DISPLAY per evitare che venga raccolto rumore digitale.

In figura 8 sono riportati la porzione di schema elettrico dove sono i condensatori da sostituire, i disegni che illustrano come intervenire manualmente per la loro sostituzione e, per ultimo, il disegno che individua il cavo

bianco da separare in modo che il suo percorso sia lontano dalla CONTROL UNIT.
