Service Information Sheet- February 9, 2005

AE 497 W

Service Information Sheet- January 13, 2005

**Conversion from AE 497 W into AE 497 WS
(new model name AE 497 WS with improved VCO)**

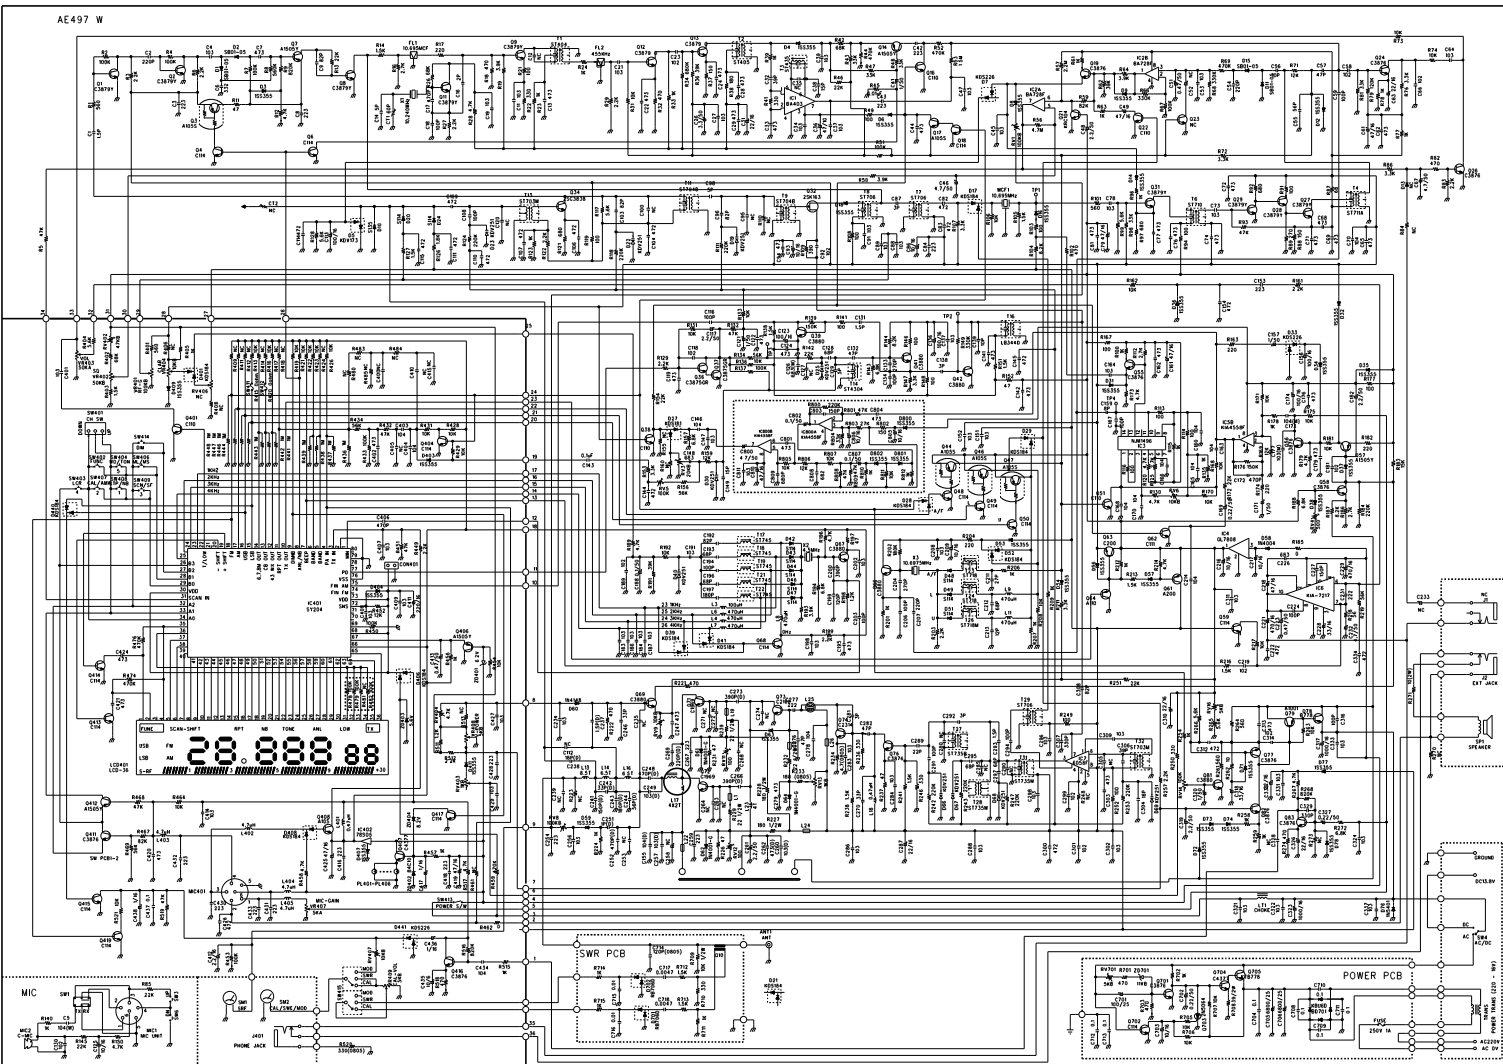
SCREEN TOP		COMP. SIDE	
MODEL	CB-497	SCALE	1=1
BUYER	DRAGON	MAT'L	FR-41(1/1)
NAME	FRONT PCB	SIZE	287x73(M.M)
DRWN.	CHECKED	APPROVED	PART NO.
DATE			
			CB-497F-2

287 m/m

73 M/M

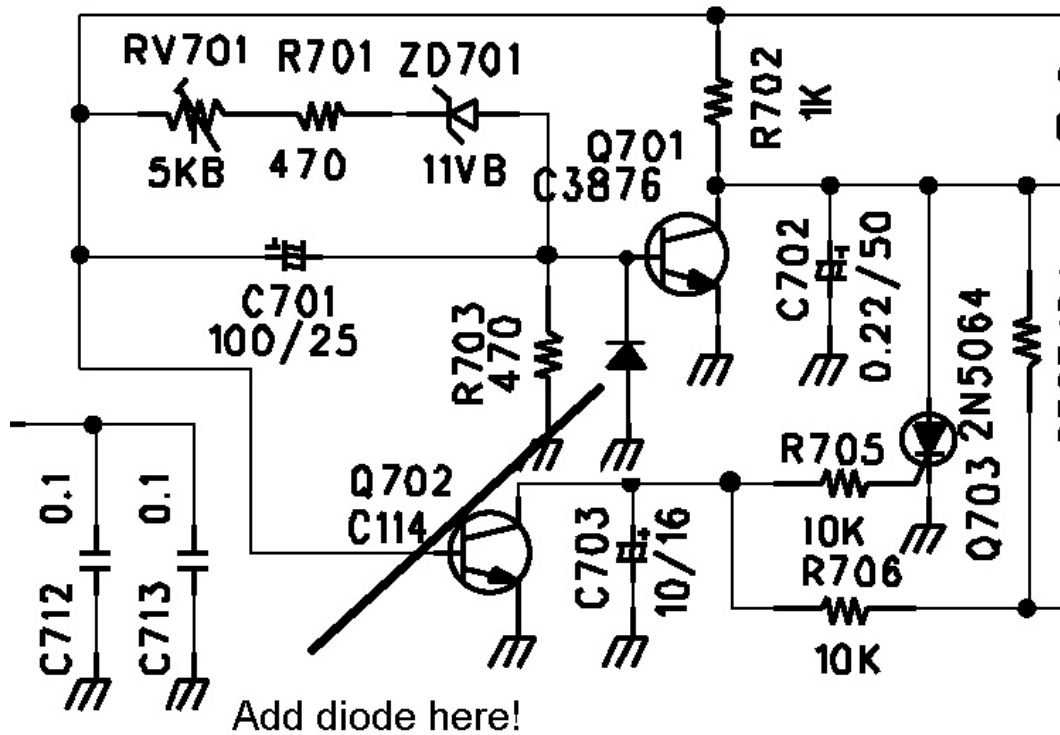
Circuit details: Q 701, C 701 and additional protection diode 1 N 4148 or similar.
 Schaltbildauszug: Q 701, C 701 und die zusätzliche Schutzdiode 1 N 4148 o. ähnlich
 (weitere Unterlagen sind unter www.hobbyradio.de/Amateurfunk) herunterzuladen

- Problem:** In some cases the internal 13.2 V power supply can become defective.
- Reason:** A capacitor (C 701), which normally should smooth the internal voltage during power up, can under certain circumstances cause a negative pulse to transistor Q 701, when users disconnect the radio from the 230 V power by pulling the cable out of the 230 V outlet, while the radio is still switched on. In the most worst case, this negative pulse can destroy the transistor.

- To prevent the transistor from damaging, an additional diode 1 N 4148 or similar should be inserted according to attached drawing and photo.

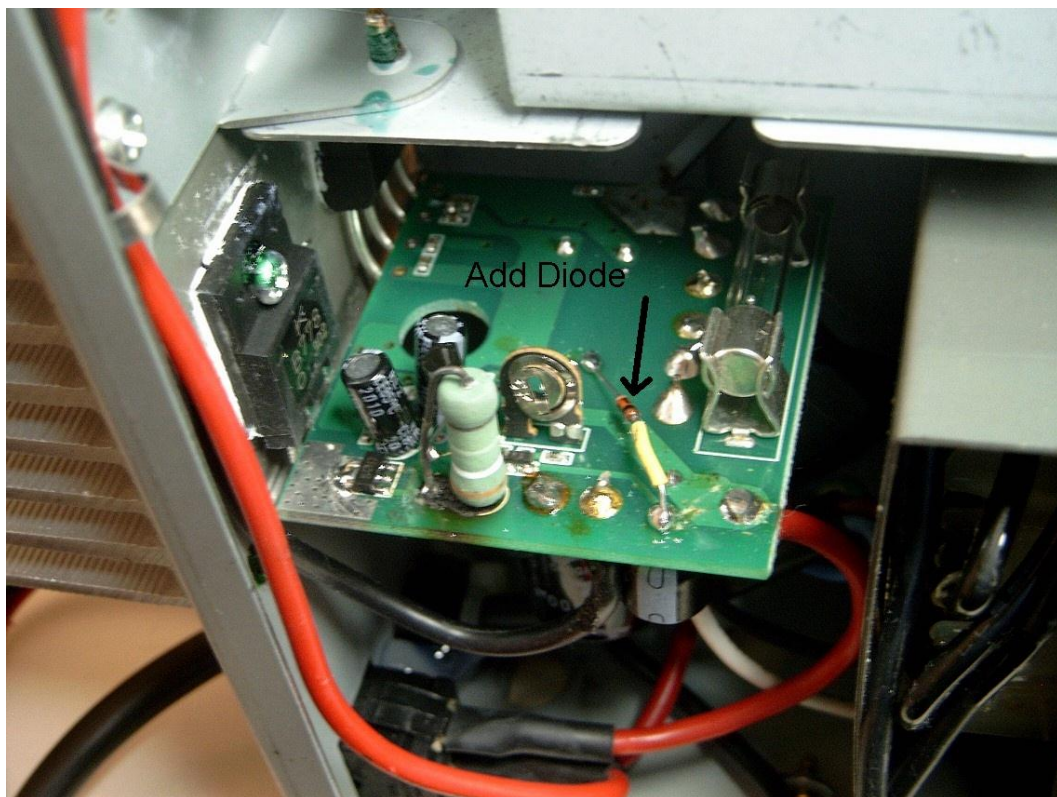
The Photo shows the best mounting point for the protection diode. The position of the eventually defective transistor Q 701 is hidden on the photo just behind the upright standing resistor.

Das Foto zeigt den günstigsten Einbaupunkt für die Schutzdiode. Die Position des möglicherweise defekten Transistors Q 701 ist durch den stehenden 39 Ohm Widerstand im Foto verdeckt.

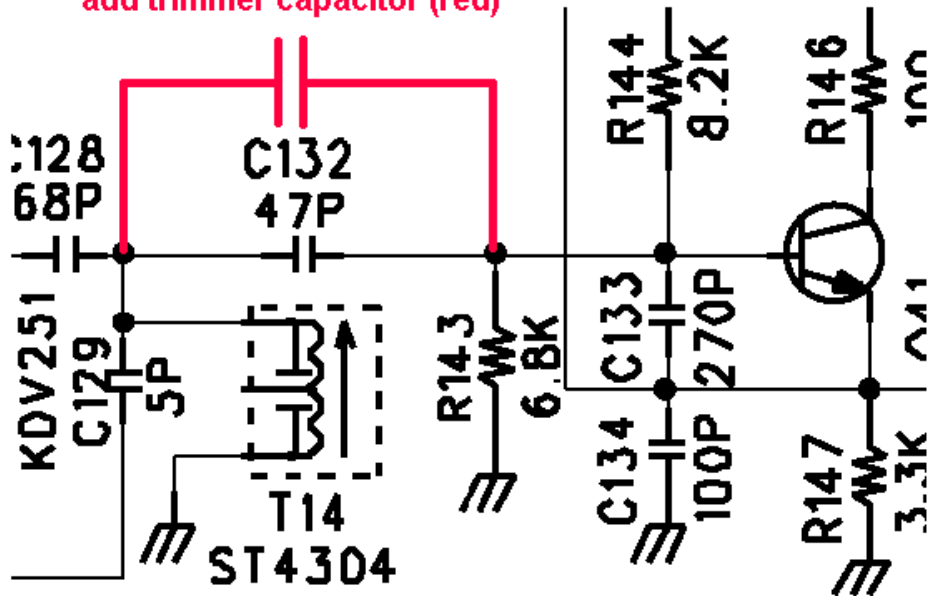
add trimmer capacitor (red)

**replace T 14 by air coil(s)
air coil on component side + choke coil on soldering side**

- Solution:** The present ferrite core filter T 14 can be replaced by an air coil 0.47 μ H + choke coil 1.5 μ H + trimmer capacitor instead of the tuning ferrite core.

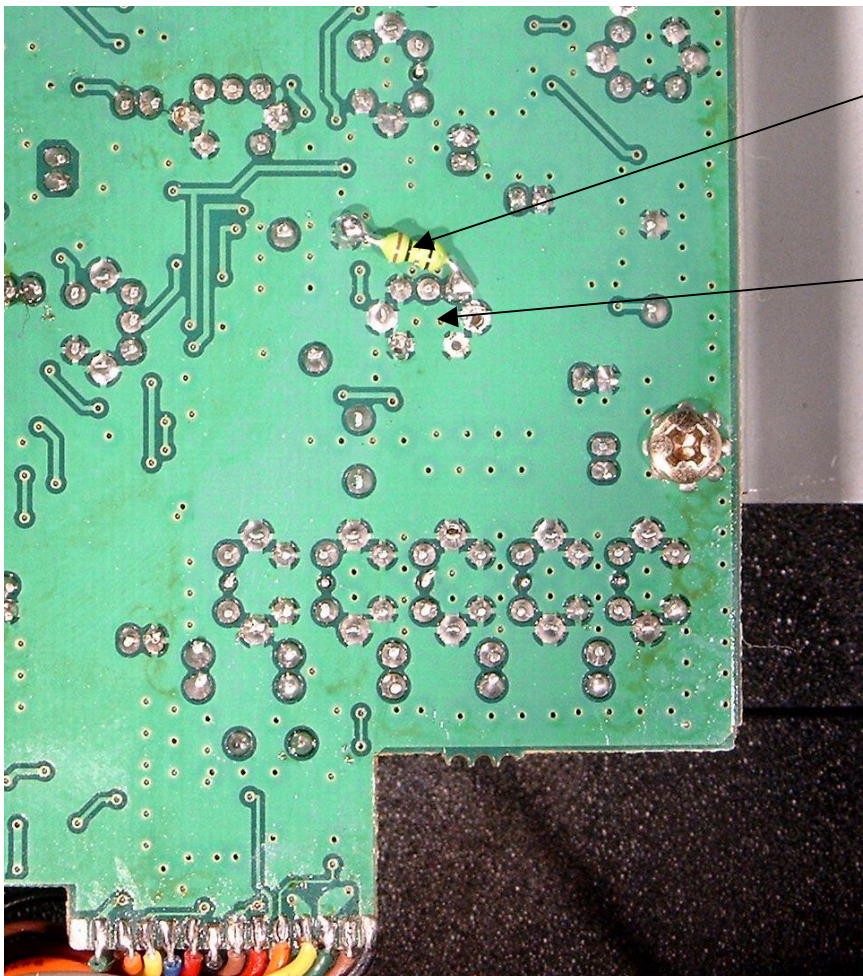
zusätzliche Drossel ($1.5 \mu\text{H}$)
auf der Unterseite der
Platine / additional fixed
inductor $1.5 \mu\text{H}$ on soldering
side of PC Board

Hier wurde die alte Spule
ausgelötet und die neue
Luftspule von der anderen
Seite aus eingesetzt

Here the old coil T 14 has
been deleted and the new
air coil inserted from the
other side.
