TS850SAT e DRU2

Un matrimonio con qualche incomprendimento

TS850SAT

Modifiche e Upgrade

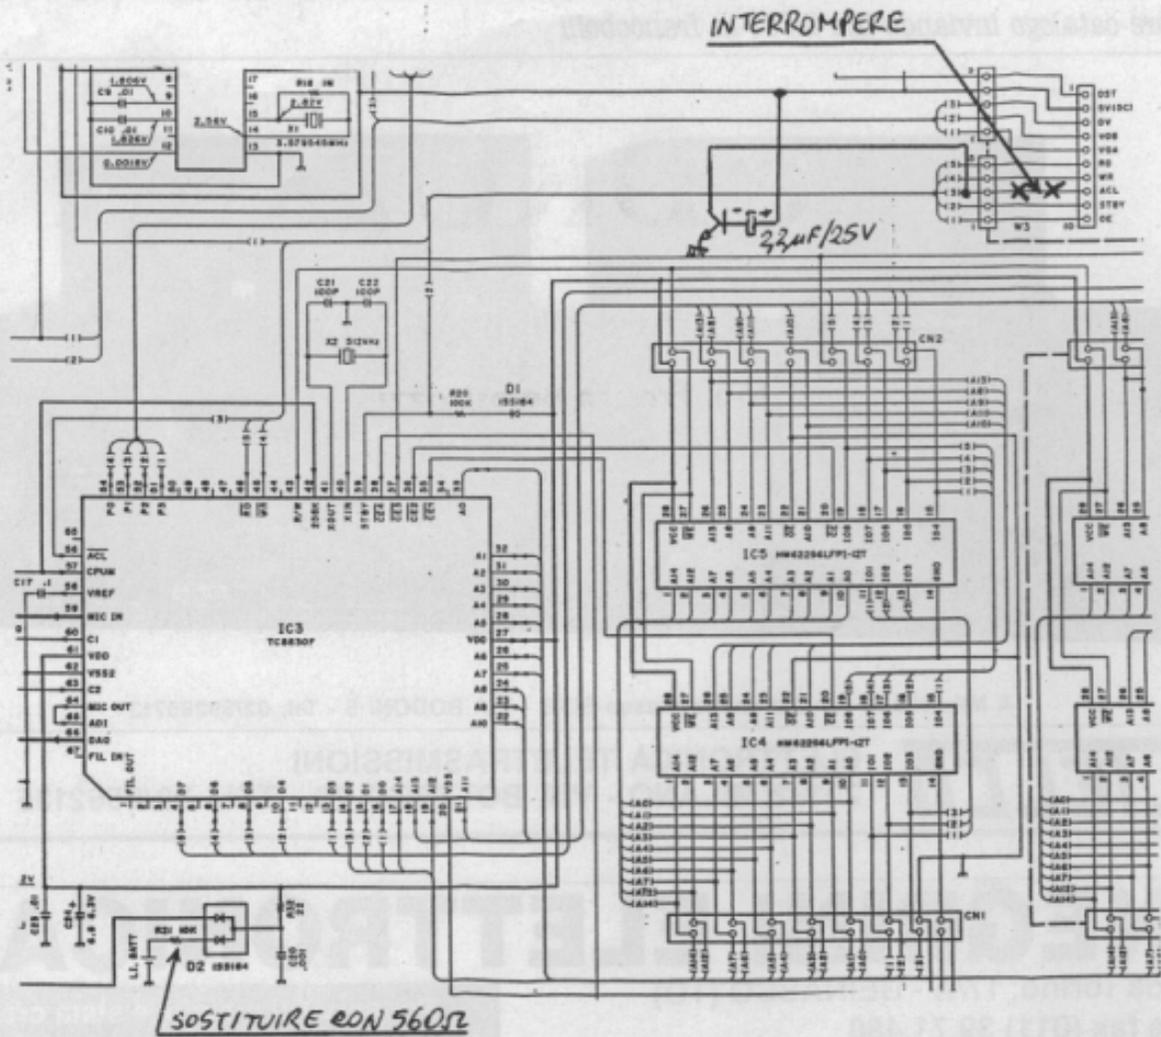
inserire sulla DRU-2 un transistor che, pilotato dai +5Volt attraverso una capacità, mantiene per un periodo di tempo limitato la linea ACL a massa. Come si può vedere la situazione è quella riportata in **figura 1**: all'accensione, la linea 5C si assesta a +5Volt e, attraverso il condensatore al tantalio da $2.2\mu\text{F}/25\text{V}$ genera un impulso positivo sulla base del transistor (mantenendolo in conduzione per tutta la durata della carica del condensatore stesso) e porta a massa il suo collettore connesso alla linea ACL di IC3.

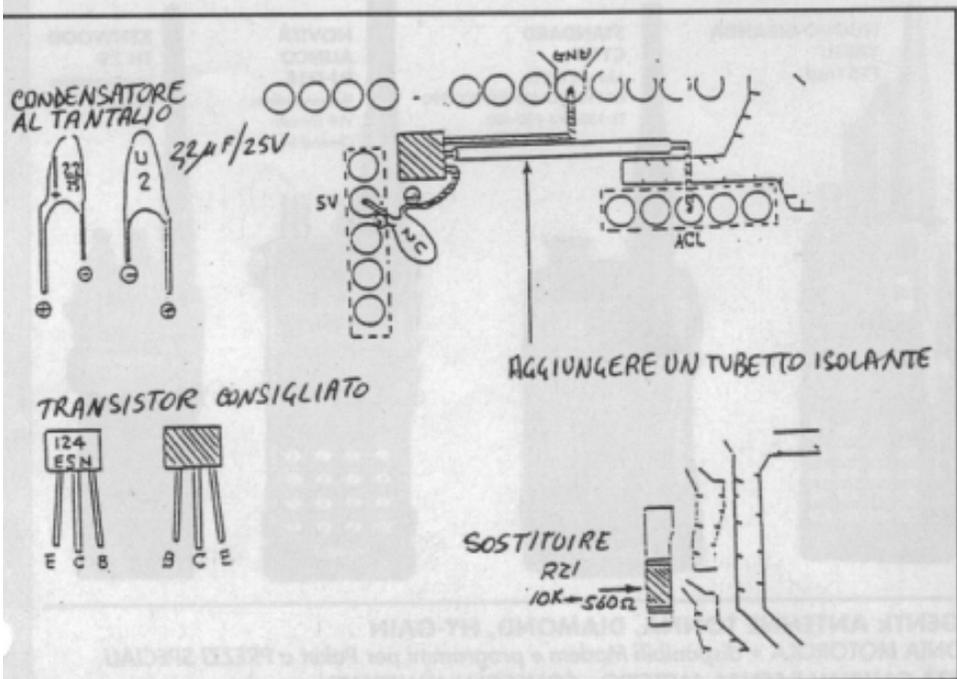
Un altro particolare che la Kenwood suggerisce è la sostituzione delle resistenze SMD R21 che originariamente è da $10\text{K}\Omega$ e va sostituita con una da 560Ω . Per facilitare la modifica, in **figura 2** è riportato un disegno che aiuta nell'identificazione delle posizioni dei componenti e nelle operazioni da svolgere sulla schedina della DRU-2. Ponete attenzione nel cablaggio del transistor isolando i suoi piedini con un tubetto isolante come suggerito in **figura 2**. La Kenwood suggerisce l'utilizzo di un DTC-124ES come transistor ma uno qualsiasi adatto per la commutazione è sufficiente; se però si vuole utilizzare per sicurezza quello suggerito, basta richiedere il kit di modifica completo siglato W05-0379-00 alla Kenwood stessa. Le operazioni di modifica si devono eseguire

sul lato opposto a quello componenti della scheda. Ovviamente, nel caso che si operi su una DRU-2 con la batteria al litio scarica occorre sostituire anch'essa! Il malfunzionamento citato è stato riconosciuto e risolto a partire dalla fine del 1991 e sulle DRU-2 con numero di serie le cui prime tre cifre sono 307.

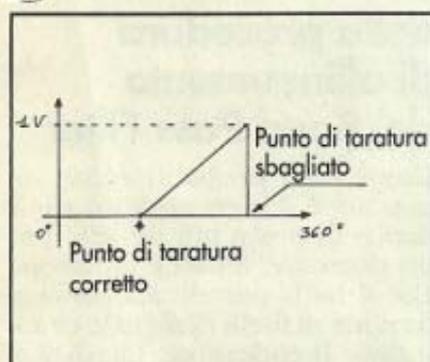
2

Come si può notare occorre cambiare il metodo di taratura: ruotare il cursore di VR11 in senso orario cercando il punto in cui il potenziale su TP6 sia nullo. Attenzione, poiché il trimmer ha un cursore che non ha fine corsa, occorre porre molta attenzione in quanto il punto cercato è ottenibile in due diverse posizioni come è indicato in figura 2.

Partire quindi da 1 Volt e ruotare il cursore in modo che la variazione del potenziale su TP6 cali lentamente e non bruscamente fino ad arrivare al punto in cui è nullo o circa 10 mV.

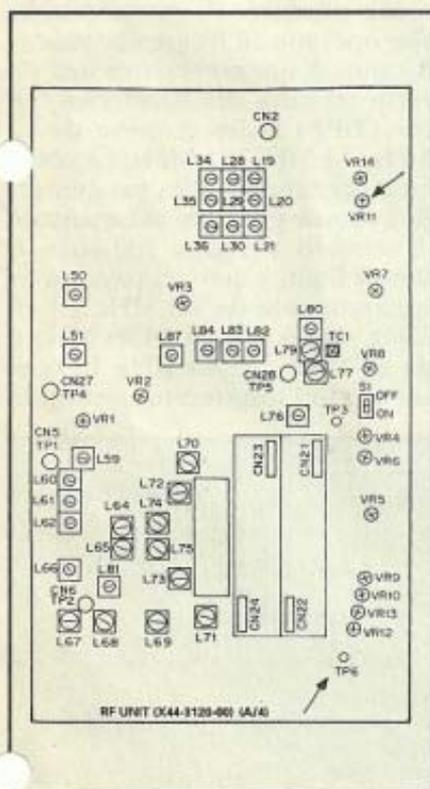
3

Per comodità di seguito ho riportato il disegno del posizionamento di VR11 e TP6 sulla scheda RF UNIT in modo da individuarli facilmente (figura 3).

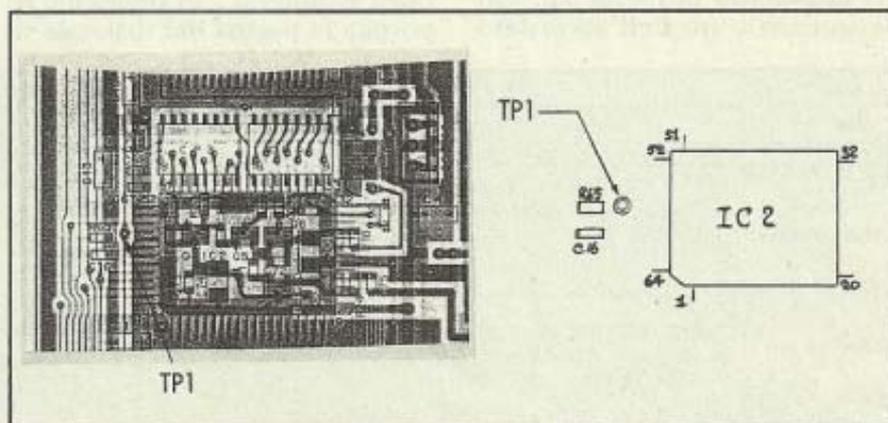
Sulla scheda PLL UNIT (X50-3130-00) è presente un oscillatore a 20 MHz la cui frequenza è tarata dal compensatore TC5. La procedura prevista sul manuale di servizio tecnico a pagina 98 voce 1, prevede la lettura della frequenza con un frequenzimetro sul test point TP1 della scheda CAR UNIT (X50-3140-00). Sfortunatamente il livello presente su TP1 ha un livello estremamente basso e insufficiente per eseguire una misura corretta sul frequenzimetro di test. Per risolvere il problema occorre spostare il test point TP1 su di un altro punto dove il livello è più elevato. Il punto scelto è sulla scheda CAR UNIT ed è nelle immediate vicinanze di IC2. La figura 4 permet-

te di individuare con facilità il punto da utilizzarsi come TP1 per la taratura di TC5.

Si può accedere al nuovo test point TP1 attraverso il foro quadrato sullo schermo metallico della scheda CAR UNIT. La modifica è stata introdotta dalla Kenwood a partire dal lotto di produzione 32503 e con numero di serie le cui prime tre cifre sono 209.

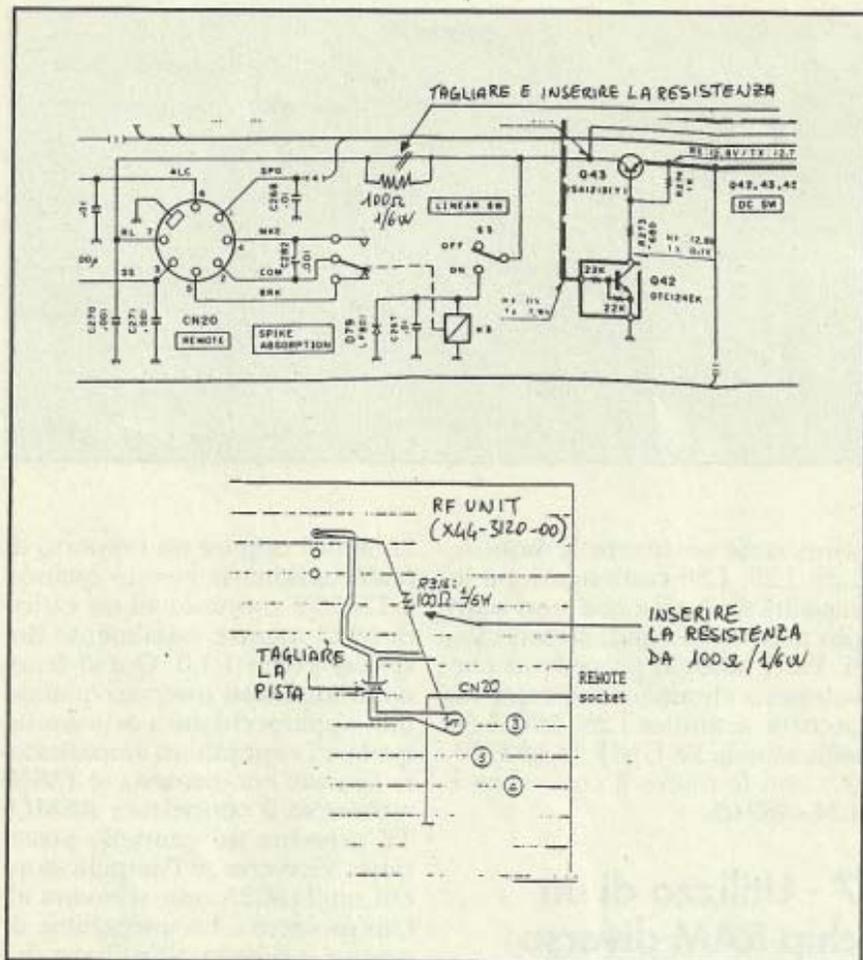
in meno) oppure un rapporto di onde stazionarie elevato quando il TS850 è connesso ad un carico di 50 Ω mentre usualmente dovrebbe essere 1:1.0. Questi fenomeni sono stati osservati quando una apparecchiatura accessoria, quale ad esempio un amplificatore lineare, era connessa al TS850 attraverso il connettore REMOTE presente sul pannello posteriore. Viceversa se l'amplificatore era un TL922A non si notava alcun problema. La spiegazione di questo è dovuta all'utilizzo del pin 7 (linea RL) che il TL922 non usa. Questo pin è connesso direttamente al collettore del transistor Q43 (2SA1213) presente sulla scheda RF UNIT (X44-3120-00). Se per qualche ragione (cablaggi non corrispondenti all'interno dell'amplificatore utilizzato) viene portato a massa si ha la circolazione di una corrente elevata sulla giunzione emittore-collettore di Q43 che inevitabilmente passa a migliore vita in quanto la corrente non è limitata da nulla se non dalla resistenza di giunzione. Occorre perciò inserire una resistenza da 100 Ω - 1/6 W in modo da limitare la corrente. Ricordate che il pin 7 della presa REMOTE è a potenziale di massa durante la ricezione mentre in trasmissione è possibile richiedergli una corrente massima di 10 mA a + 12 Volt. La modifica è stata inserita dalla

Kenwood dal lotto di produzione 52505 con numero di serie le cui tre prime cifre sono 211. In figura 8 è riportato lo schema elettrico parziale dal punto in cui va inserita la resistenza e il disegno che illustra l'operazione da compiere da un lato opposto a quello dei componenti della scheda RF UNIT.

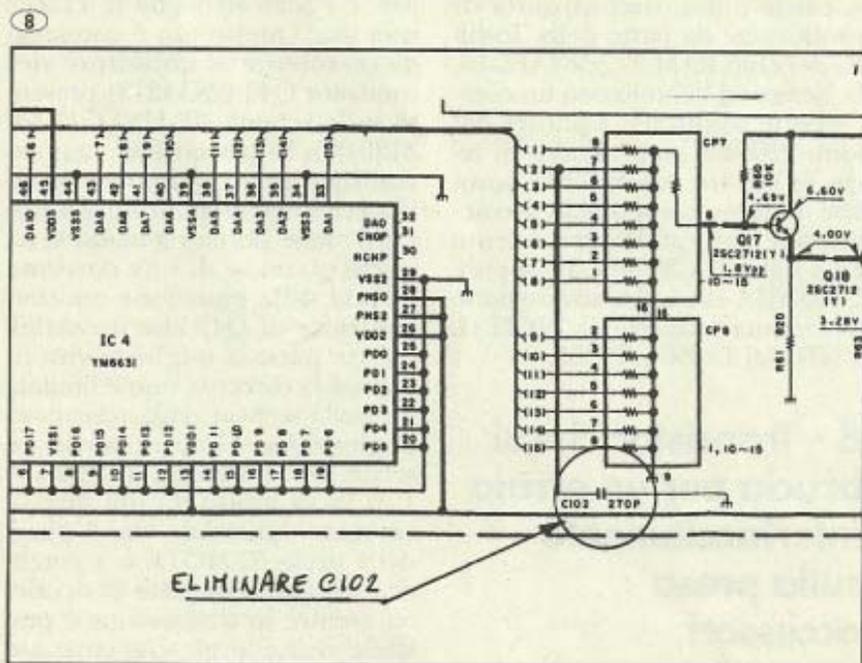
La modifica in oggetto previene l'irradiazione spuria dalla componentistica del DDS che crea un battimento interno quando il comando SLOPE TUNE è in una particolare posizione. Tale battimento è udibile attraverso l'altoparlante interno del TS850. Anche se il livello è basso, questo comportamento non è corretto e il tono ascoltato può essere fastidioso in particolari condizioni di silenzio. Questo fenomeno è stato rilevato su un certo numero di apparecchi di produzione a cavallo dell'aprile '91. Le condizioni in cui si verifica tale problema sono le seguenti: MODO = LSB, SLOPE TUNE = HIGH CUT posizionata cinque scatti in senso antiorario dalla posizione MAX., RF GAIN = MIN, AF GAIN = MAX. Il livello audio del battimento rilevato sul carico dell'altoparlante (8 Ω) è circa 3.5mV (rms). Se il modo è differente da LSB o se la posizione del controllo SLOPE TUNE è diversa da quella indicata, il battimento non viene ascoltato. La causa è il grounding del pin 51 (DA14) del modulo DDS IC4 (YM6631) attraverso il condensatore C102 da 270pF. Se si elimina C102 si riduce il livello di radiazione spuria del modulo DDS che va da -60dBm a -75 dBm provocando la riduzione del livello del battimento sull'altoparlante che scende dai 3.5 mV a 1.5 mV (rms) e

quindi non risulta più udibile. La modifica è stata implementata dalla Kenwood a partire dal lotto di produzione 23004 e con numero di serie le cui prime tre cifre sono 302. Il condensatore è posizionato sul lato componenti della scheda CAR UNIT (X50-3140-00). In figura 9 è riportato lo schema elettrico parziale del punto in cui è inserito il condensatore C102 e la figura 10 illustra la sua posizione sulla scheda.

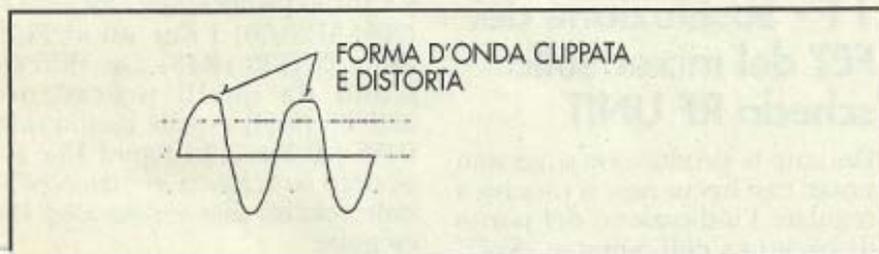
11

dio amplificatore della catena IF in ricezione SSB, e la sua funzione è quella di disabilitare la catena IF durante la trasmissione e per un periodo di tempo successivo al ritorno in ricezione. Quando si è in ricezione Q58 è spento ma se con AGC OFF un forte segnale si presenta in ricezione allora è possibile che il suo stato tenda a diventare instabile a causa del potenziale che si sviluppa sul suo collettore. In questo caso il guadagno di Q15 tende a diminuire e il livello dell'audio ascoltato cala di circa 5 o 6 dB ed è distorto e la sua forma, osservata con un oscilloscopio, è visibile in figura 11.

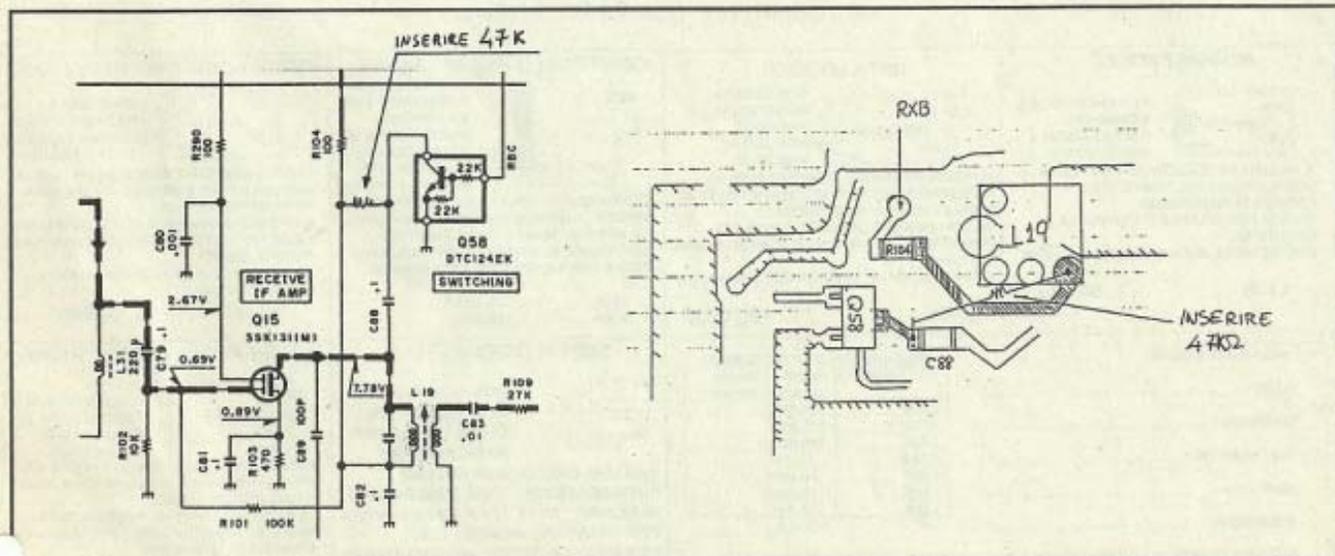
Per eliminare tale problema occorre rendere più stabile il funzionamento di Q58 inserendo una resistenza da 47 KΩ tra il collettore di Q58 e R104. In figura 12 sono riportati lo schema elettrico parziale e l'illustrazione del punto della scheda IF UNIT (X48-3080-00) lato opposto a quello componenti dove operare l'inserimento. Tale modifica è stata introdotta dalla Kenwood dal lotto di produzione 33502 e con numero di serie le cui tre prime cifre sono 309.

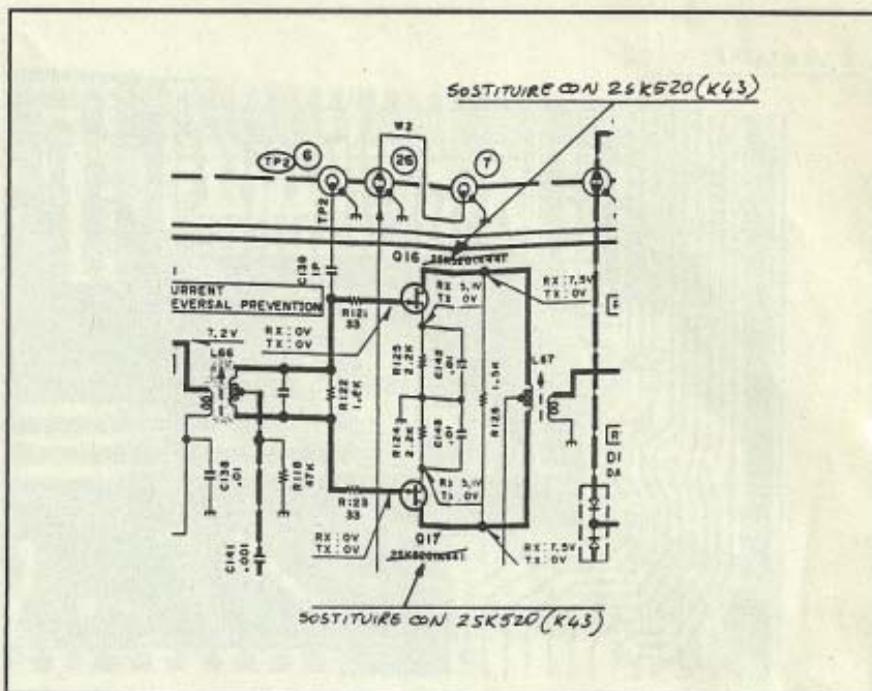
Durante la produzione sono stati notati casi in cui non si riusciva a regolare l'indicazione del punto di partenza dell'S-meter (S=1). La soluzione consiste nel sostituire i due FET Q16 e Q17 del secondo mixer (da 73.05 MHz a

8.83 MHz) sulla scheda RF UNIT (X44-3120-00) I due nuovi FET sono 2SK520 (K43) che differiscono da quelli precedenti 2SK520 (K44) poiché hanno una IDSS più bassa. In figura 13 è riportato lo schema elettrico parziale relativo alla sostituzione da eseguire.
