TS-950SDX Upgrades

Aggiornamenti e migliorie del modello dal 1992

Ing. Franco Balestrazzi

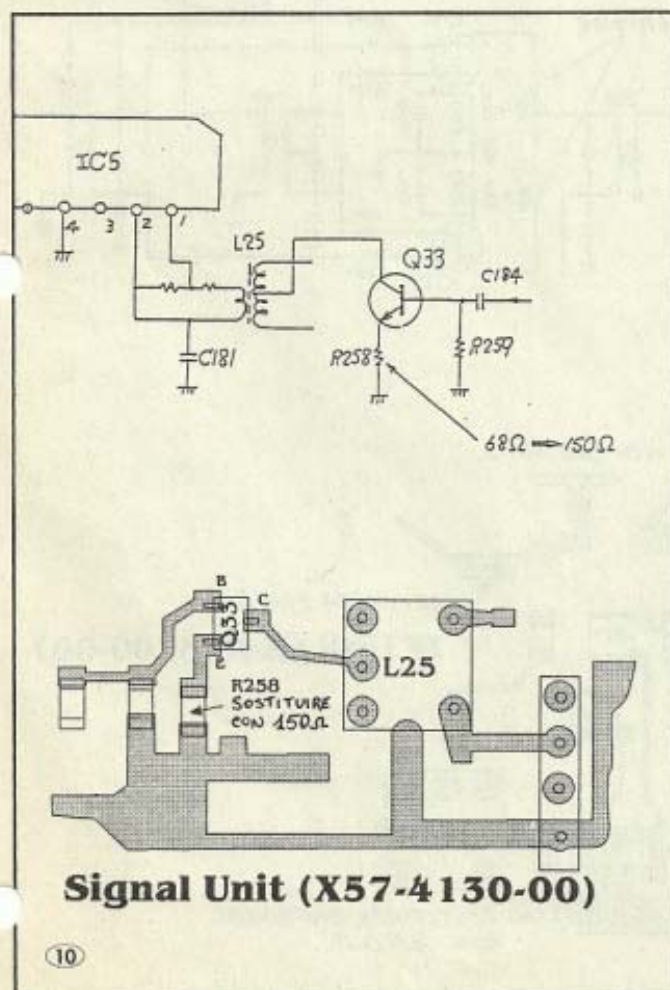
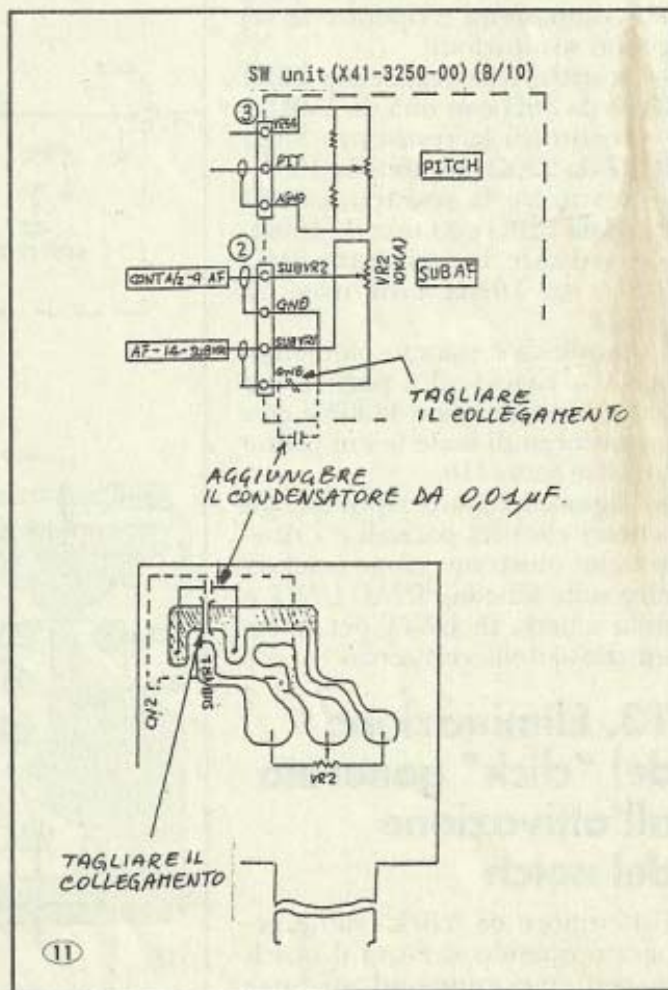
In figura 11 sono riportati lo schema elettrico parziale della circuiteria su cui intervenire e il disegno del punto della scheda SW UNIT dove eseguire effettivamente l'intervento.

collegamento verso massa del volume della banda secondaria e introdurre una capacità da $0.01\mu F$ bloccando così la componente continua della corrente circolante nel Loop e mantenendo in ogni caso a massa il terminale del potenziometro volume per i segnali. Il punto su cui intervenire è sulla scheda SW UNIT (X41-3250-00) (B/10). Il lavoro non è dei più semplici in quanto la schedina è montata dentro il pannello frontale ed occorre rimuovere le manopole e le viti per accedere al suo lato opposto componenti.
