Modifica all'Rx ICOM R70

Meno di un'ora per portare a termine la modifica del front-end in onde medie e lunghe del vecchio ricevitore della Icom

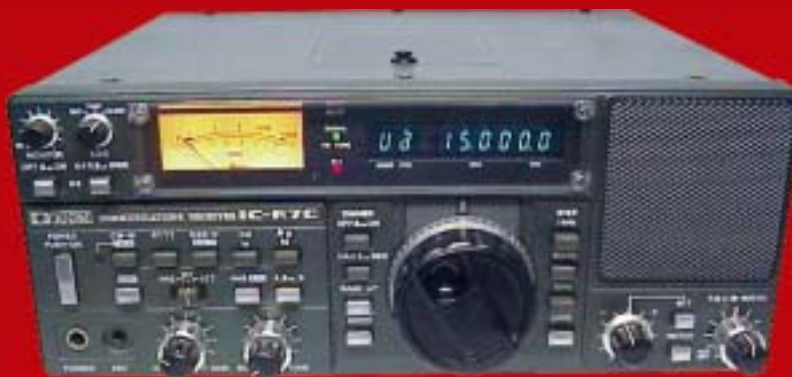
a sinistra l'Icom R70;
a destra l'apparecchio
modificato e sotto il dettaglio
della modifica

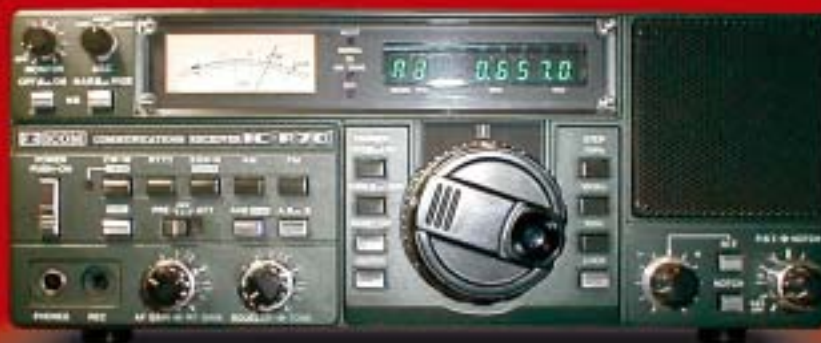
cerchiamo R18 e R19 (si trovano quasi sul bordo superiore, Foto 2). **Attenzione perché il layout dei componenti è capovolto.**

Con attenzione dissaldiamo la R18 (22Ω) dal lato verso L56, quindi la R19 (33Ω) dal lato verso L57. Solleviamo i reofori dissaldati e nelle piazzole rimaste libere inseriamo un ponticello di filo isolato.

Con questa modifica abbiamo eliminato l'attenuatore fisso in onde medie. Abilitiamo ora il pre d'antenna: sempre sulla stessa piastra, accanto al connettore bianco più lungo c'è un filo rosso che unisce due piazzole segnate "G" sullo stampato. Una si trova tra L59 e L15, l'altra è collegata a R59. Tagliamo il filo rosso e il pre d'antenna non sarà più disabilitato passando in onde medie. Entrambe le modifiche possono essere eliminate ripristinando i collegamenti originali.
