UNTERGRUND KÄMPFER

Oldtimer rosten von innen nach außen und von unten nach oben – deshalb lassen wir unserem Hohlraum-schutz-Test nun einen Unterbodenschutz-Test folgen. In der Salznebelkammer trennte sich schon nach 700 Stunden die Spreu vom Weizen. Letztlich hielt nur ein Produkt durch!

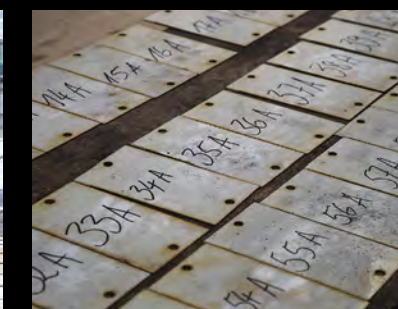
Thomas Geis legt die angerosteten Bleche zur Auslösung bereit. Sie sind von hinten weiß lackiert und in drei Gruppen beschriftet

schung und -prüfung (BAM) in Berlin gewandt haben. Dort hat sich Dr. Wilhelm Erning auf das Thema Korrosion spezialisiert, und er gab vor, welche Größe unsere Testbleche haben sollten: 10 x 20 Zentimeter. Da wir davon ausgehen, dass es am Unterboden eines Oldtimers auch leichten Rost geben kann, ließen wir die Bleche von hinten weiß lackieren und steckten sie anschließend in eine Spülmaschine. Ohne Salz und Spülmittel wurden sie immer wieder heiß gewaschen und somit gleichmäßig angerostet. Ei-

ne Beschriftung auf der Rückseite unterteilt die Tafeln in drei Chargen: Die A-Proben sollen 1000 Stunden lang in der Salznebelkammer gefoltert werden. Die B-Proben verbringen ein ganzes Jahr im Seeklima auf Sylt, wo die BAM eine Außenstelle betreibt. Die C-Proben dienen als Rückstellmuster.

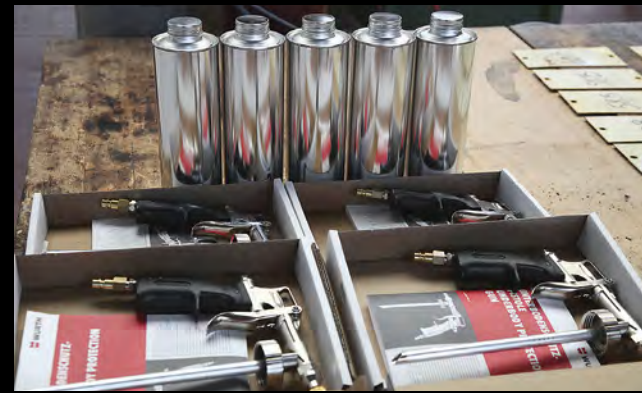
Mit ihren einstellbaren Düsen sind die Saugbecherpistolen von Würth leicht auf die verschiedenen Viskositäten anzupassen

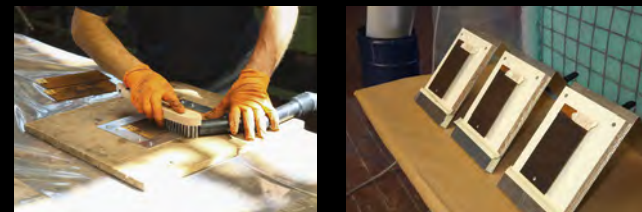
Mit einer Drahtbürste entfernt Thomas Geis den Rost, bevor er die Bleche in eigens angefertigten Ständern platziert

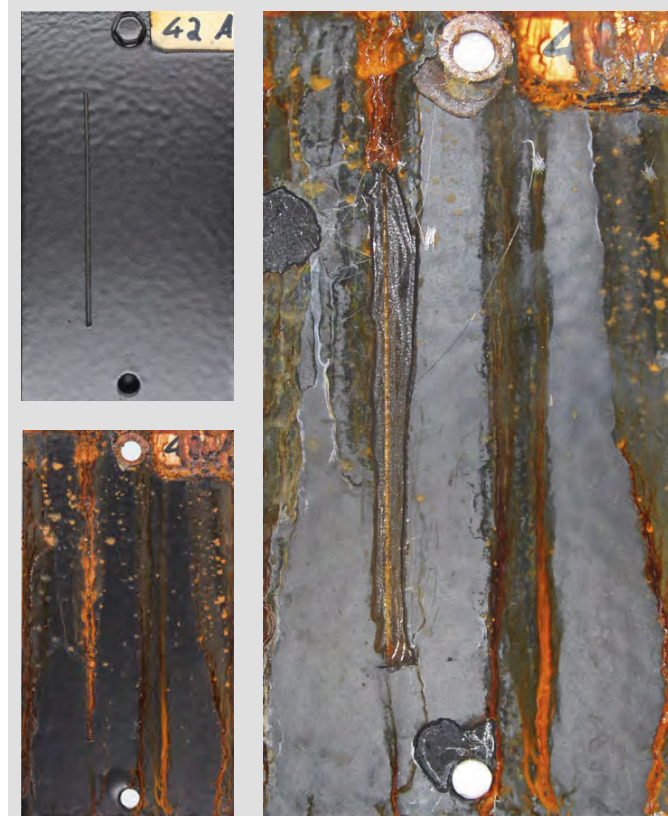
In Schweinfurt zeigte sich TimeMax-Chef Gerd Cordes noch überzeugt, dass *Color* das Rennen machen würde, denn in seinen eigenen Tests hatte das lösemittelhaltige Gemisch aus Schiffsfarbe, Kriechöl und Paraffin, das in zehn verschiedenen, untereinander mischbaren Farbtönen lieferbar ist, besser abgeschnitten als UBS Strong No.1. Trotzdem ließ Cordes binnen zwei Tagen vier (!) Schichten *Color* auftragen. In der Fläche zeigt sich kein Rost, am Ritz ist minimale Korrosion erkennbar.

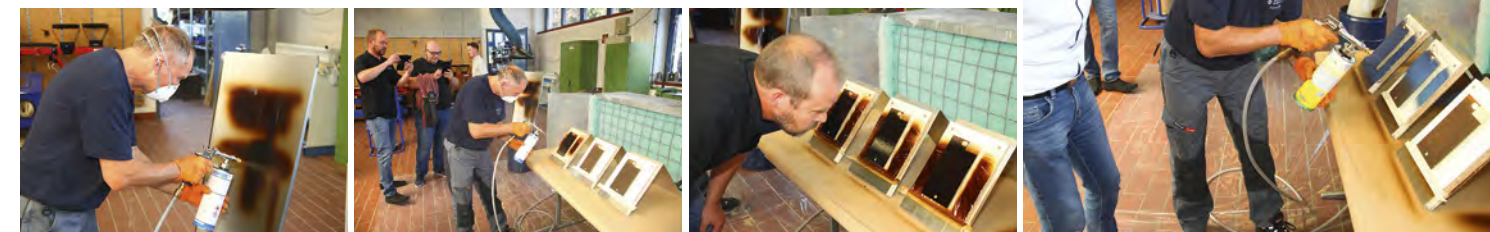
Unter den wachsamen Augen der Konkurrenz: Thomas Geis stellt zunächst das Spritzbild der Pistole ein und beschichtet dann die Bleche. Niklas Thulin von Dinitrol überzeugt sich aus nächster Nähe vom korrekten Ergebnis. Harry Spieß von Carlofon (rechts) ist ebenfalls zufrieden

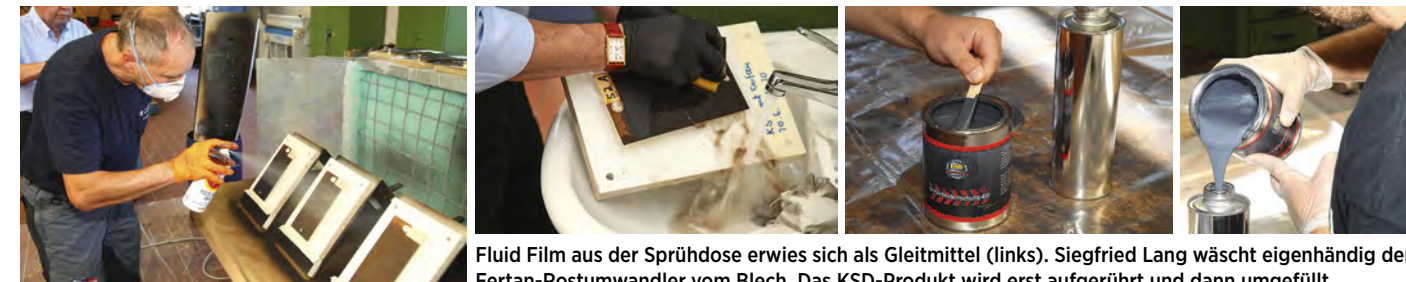
Fluid Film aus der Sprühdose erwies sich als Gleitmittel (links). Siegfried Lang wäscht eigenhändig den Fertan-Rostumwandler vom Blech. Das KSD-Produkt wird erst aufgerührt und dann umgefüllt

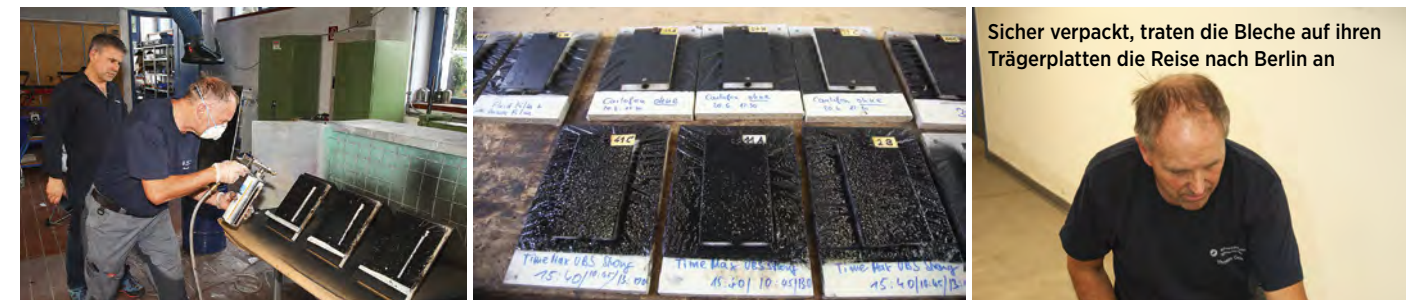
Sicher verpackt, traten die Bleche auf ihren Trägerplatten die Reise nach Berlin an

Kunststoffschrauben auf hölzernen Trägerplatten befestigt, die ein besseres Handling und einen sicheren Transport nach Berlin und Sylt gewährleisten. Am unteren Ende der Holzplatten vermerken wir handschriftlich, in wie vielen Schichten und welchem zeitlichen Abstand das jeweilige Produkt aufgetragen wurde.

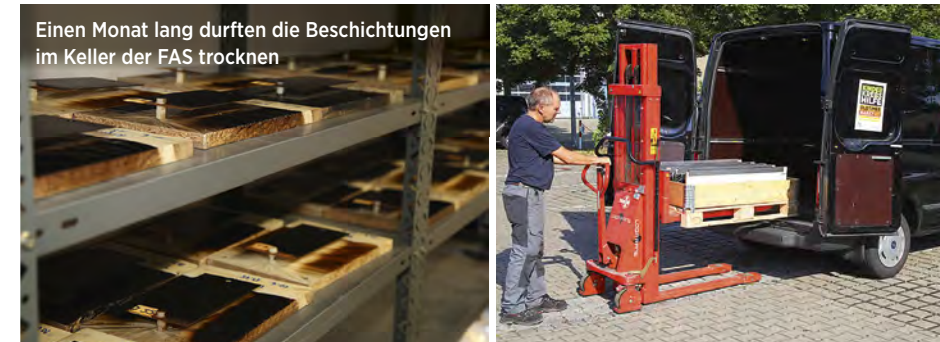
Einen Monat lang durften die Beschichtungen im Keller der FAS trocknen

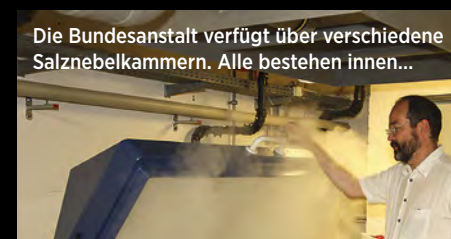
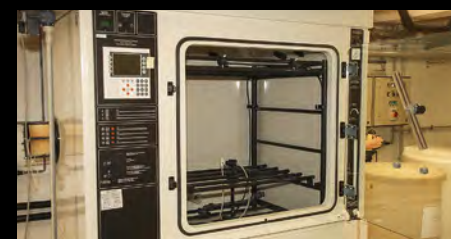
Die Bundesanstalt verfügt über verschiedene Salznebelkammern. Alle bestehen innen...

...ausnahmslos aus Kunststoff. Jegliches Metall könnte das Ergebnis beeinflussen

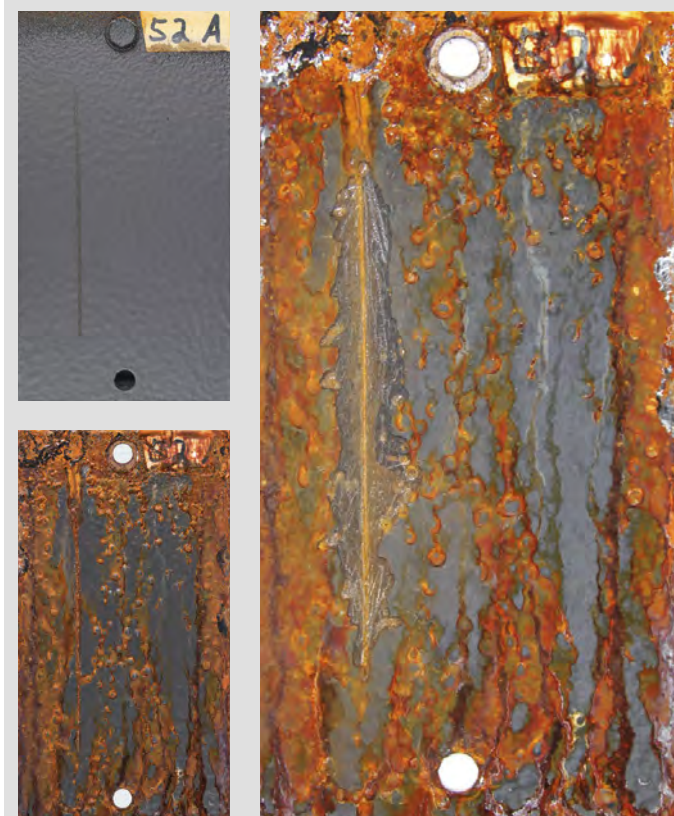
Dirk Schucht bietet in seinem Korrosionsschutzdepot Produkte diverser Hersteller an. Mittlerweile hat er auch einen eigenen Unterbodenschutz als wasserbasierte Kunstharzdispersion im Programm, bei dem er eine Vorbehandlung mit *Fertan gegen Rost* empfiehlt. Im Ergebnis ist der Unterschied marginal (siehe Kasten rechts). Die Aufrostung am Ritz fällt etwas geringer aus, und auch in der Fläche zeigen sich weniger Rostaufbrüche. Lohnt sich der deutlich höhere Aufwand?

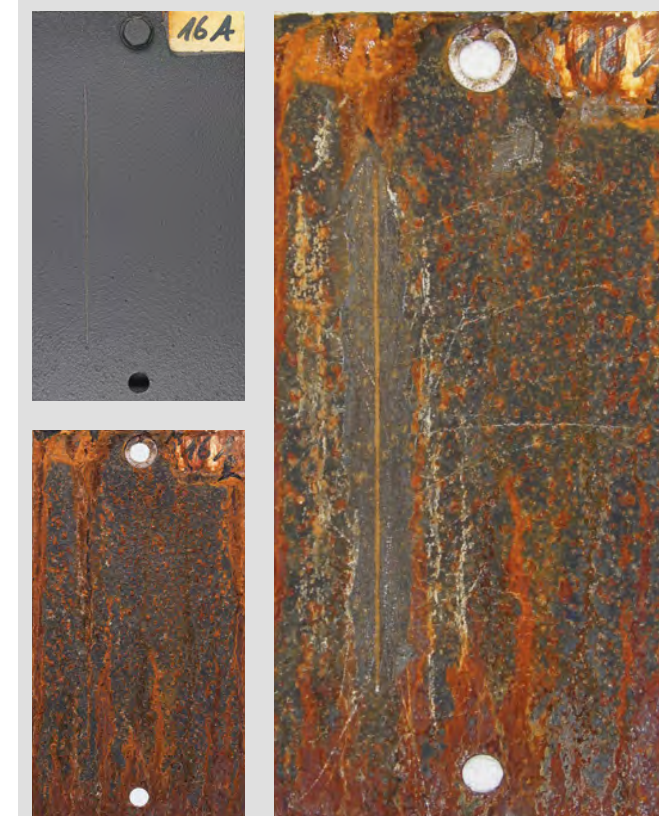
Die früheren Bitumen-Produkte von Teroson galten in Deutschland lange als Synonym für Unterbodenschutz. Henkel setzt in diesem Fall auf eine wässrige Kunststoffdispersion ohne Lösemittel mit hohem Feststoffanteil. Dieses moderne Konzept reicht immerhin, um volle 1000 Stunden in der Salznebelkammer zu überstehen. In dieser Gruppe bildet *WT R2000 Aqua* allerdings das Schlusslicht. Der Ritz zeigt kaum Unterrostungen, die Fläche ist jedoch stark angegriffen.

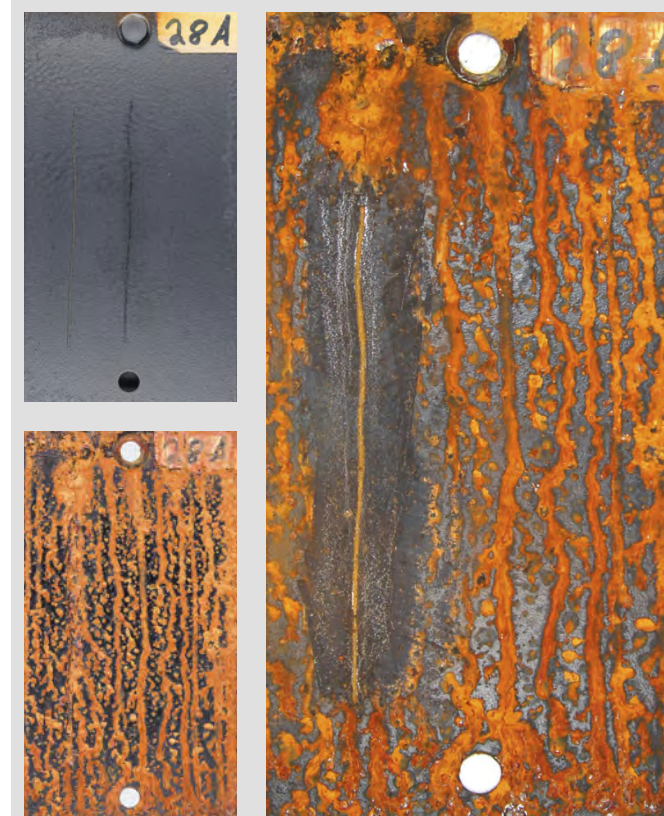
Während die meisten Hersteller entweder Wachs oder Bitumen einsetzen, verwendet Nigrin eine lösemittelhaltige Mischung aus beidem. Ausgehend von der oberen Kante (im Bild unten) ist das Blech nach 700 Stunden von Rost überzogen. Rund um den freigelegten Ritz zeigen sich Rostflecken, vom Ritz selbst geht allerdings kaum Korrosion aus. Unterhalb davon ist das Metall tief angegriffen. Dieser Rostfleck hatte sich bereits durch die Beschichtung gefressen.

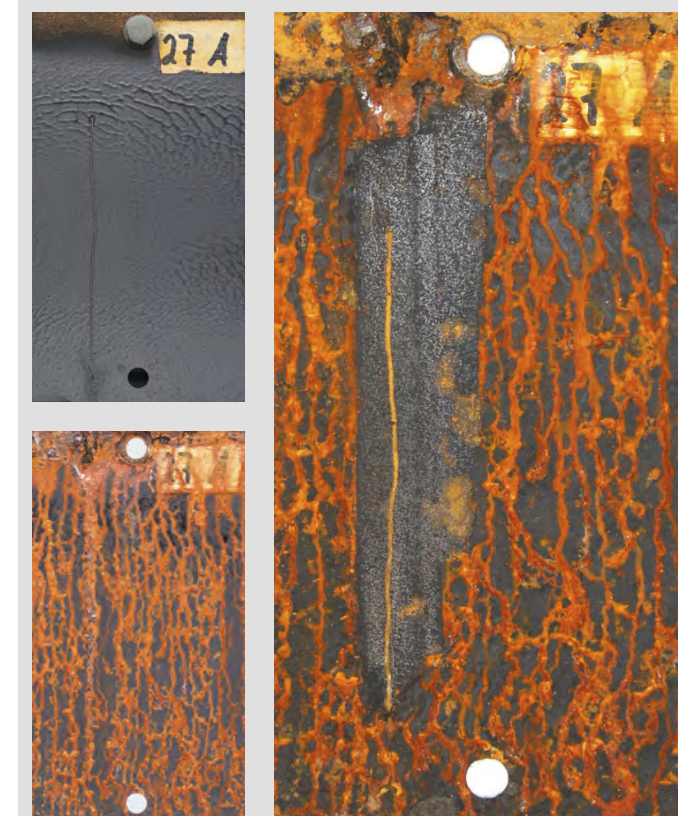
Bereits vor dem Einsatz in der Salznebelkammer zeigten sich in der Beschichtung mit Presto *Unterbodenschutz Wachs* kleine Bläschen, die mutmaßlich von ausgasendem Lösemittel stammten. Daraus entwickelten sich binnen 700 Stunden schließlich größere Rostflecken, die nach Abtragen der Schicht gut zu erkennen sind. Am Ritz bildeten sich an zwei Stellen bis zu drei Millimeter breite bräunliche Verfärbungen, die sich unter dem Unterbodenschutz ausgebreitet hatten.

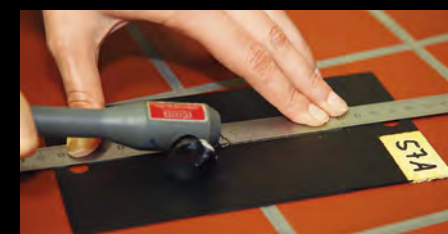
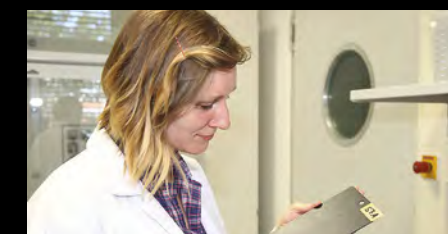
BAM-Mitarbeiterin Dipl. Ing. Joana Beck beschädigt alle Beschichtungen mit einem...

...Stichel und überzeugt sich anschließend, dass der Ritz gleichmäßig aussieht

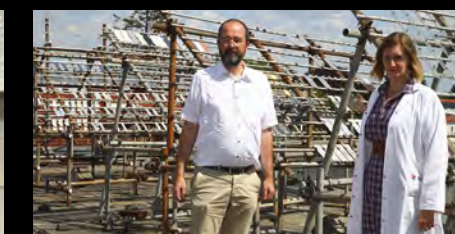
Auf dem Dach der BAM finden zeitgleich noch einige andere Bewitterungsversuche statt

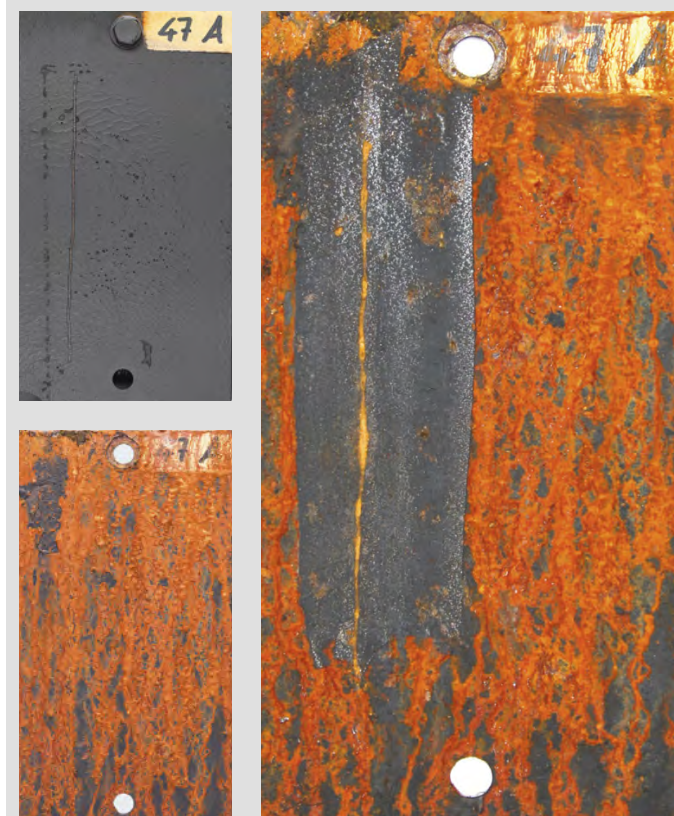
Normfest attestiert seinem *Bottom Guard Wax* ein „sehr gutes Penetrationsvermögen“ und einen „Selbtheilungseffekt“. Nach 700 Stunden war das Testblech bereits von Rotrost überzogen, der von der Oberkante (auf den Bildern unten) heruntergelaufen war. Nach Abtragen der Beschichtung zeigten sich in der Fläche vereinzelte Rostflecken. Am Ritz, wo die „Selbtheilung“ gefragt gewesen wäre, bildeten sich rostige Unterwanderungen bis zu drei Millimeter Breite.

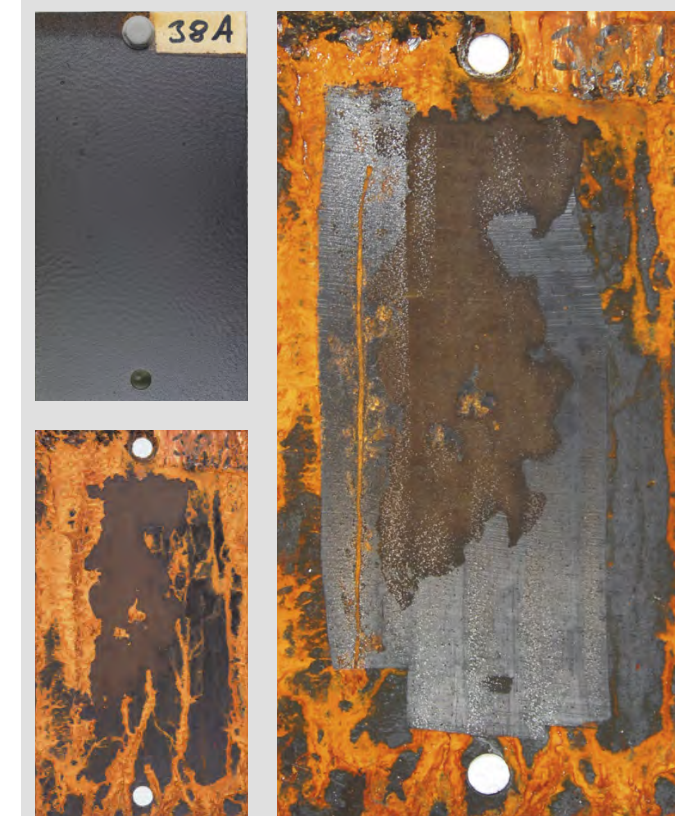
Teroson aus dem Hause Henkel galt lange als Synonym für Unterbodenschutz – womit aber stets Produkte auf Bitumenbasis gemeint waren. *WX 970* ist ein lösemittelhaltiges Produkt auf Wachsbasis, das im Test gleich zwei Probleme hatte: Ausgehend vom Ritz, zeigten sich deutliche Unterrostungen, und beim Reinigen des Blechs mit demineralisiertem Wasser platzte die Beschichtung großflächig ab. Das kann ohne weiteres auch am Unterboden eines Autos passieren!

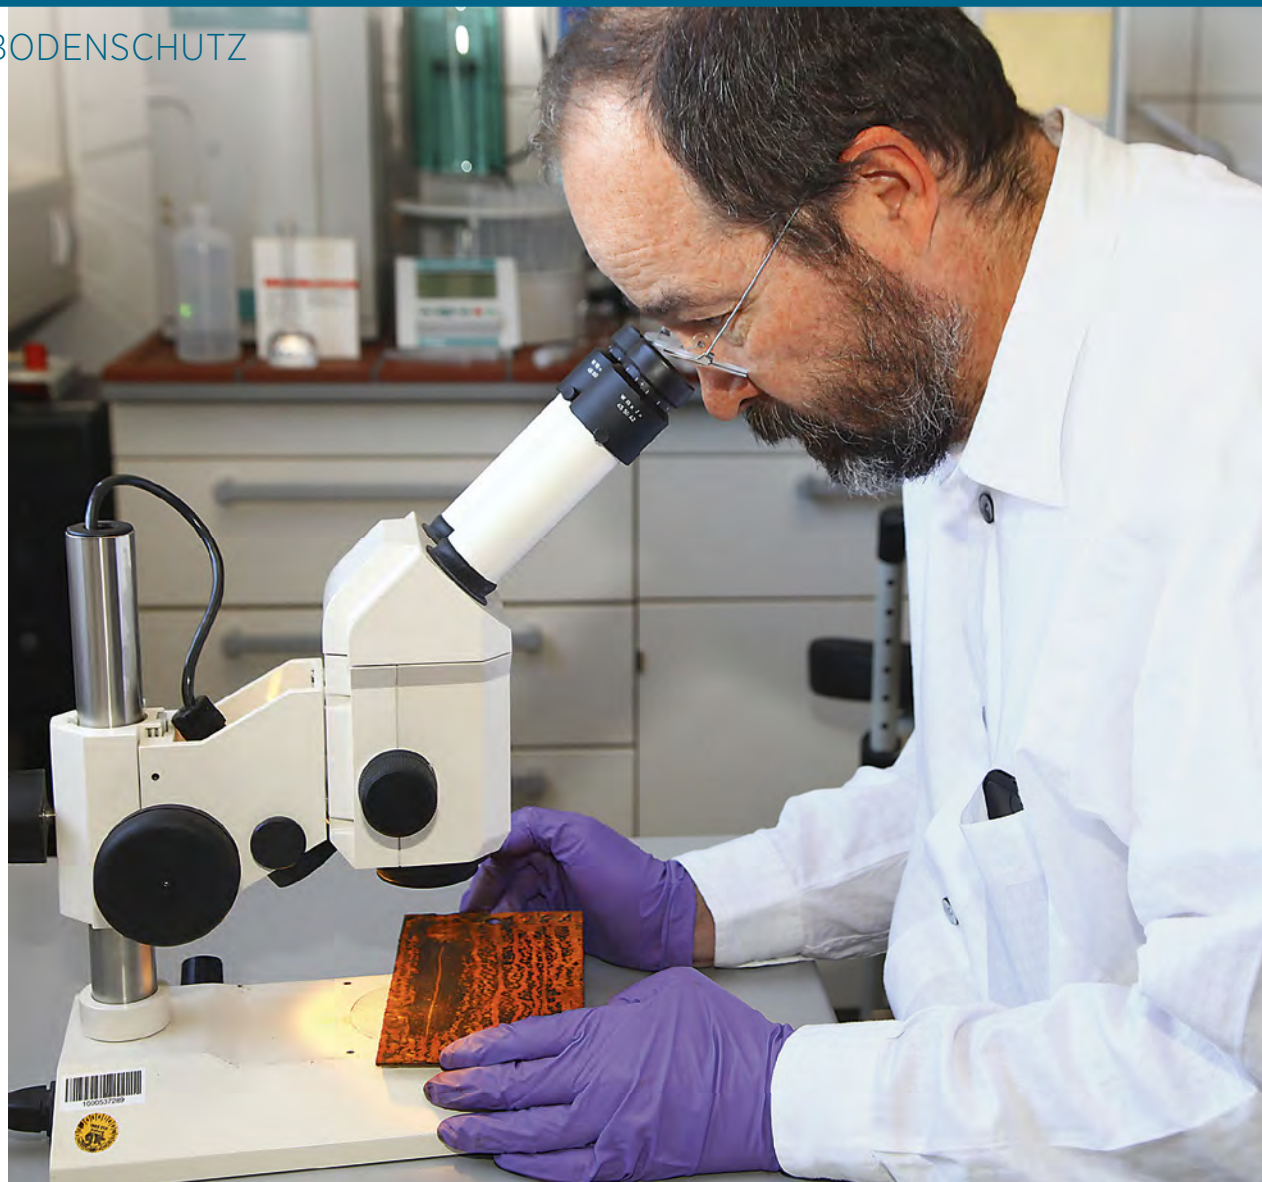
Wie tief die Rostnarben wirklich sind, erkennt man oft erst unter dem Mikroskop. So wäre es eine Untertreibung, wenn wir sagen würden, Dr. Erning, habe die Bleche lediglich „unter die Lupe genommen“. Korrosion ist das Fachgebiet des Chemikers

Bei der Beurteilung der Korrosionsschäden schauten die BAM-Mitarbeiter ganz genau hin – mit dem Mikroskop. Dazu entfernten sie entlang des Ritzes und auf einem Teil der benachbarten Fläche die Beschichtung, um die Rosteinwirkung genauer betrachten zu können. In einigen Fällen hatte sich nämlich die vorhandene Anrostung auch unter dem Unterbodenschutz ausgebreitet. Für die Rangfolge im Testergebnis war der Zustand der Fläche wichtiger als die Unterrostung, die von der künstlichen Beschädigung ausging. Der Hintergrund: Fürsorgliche Oldtimerbesitzer werden sicher von Zeit zu Zeit unter ihrem Auto nach dem Rechten schauen und eventuelle Beschädigungen entdecken. Diese lassen sich dann leicht durch Nachpinseln ausbessern. Rostet es jedoch großflächig unter einer geschossenen Schicht, kann der Schaden lange unerkannt bleiben und ungleich größer ausfallen.

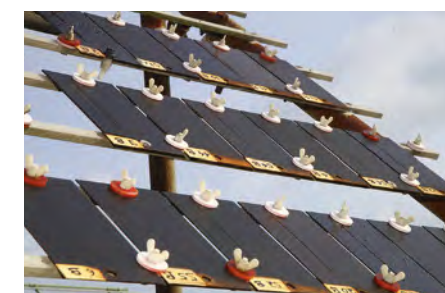
Unter freiem Himmel müssen die Bleche der B-Probe Wind und Wetter auf Sylt trotzen

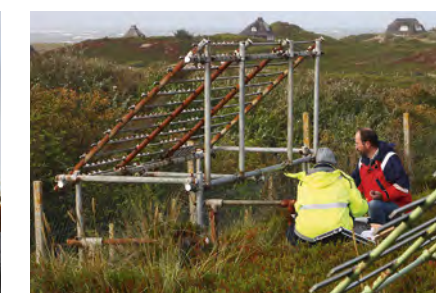
In den Dünen der nordfriesischen Insel sind die Bleche zur Seeseite ausgerichtet

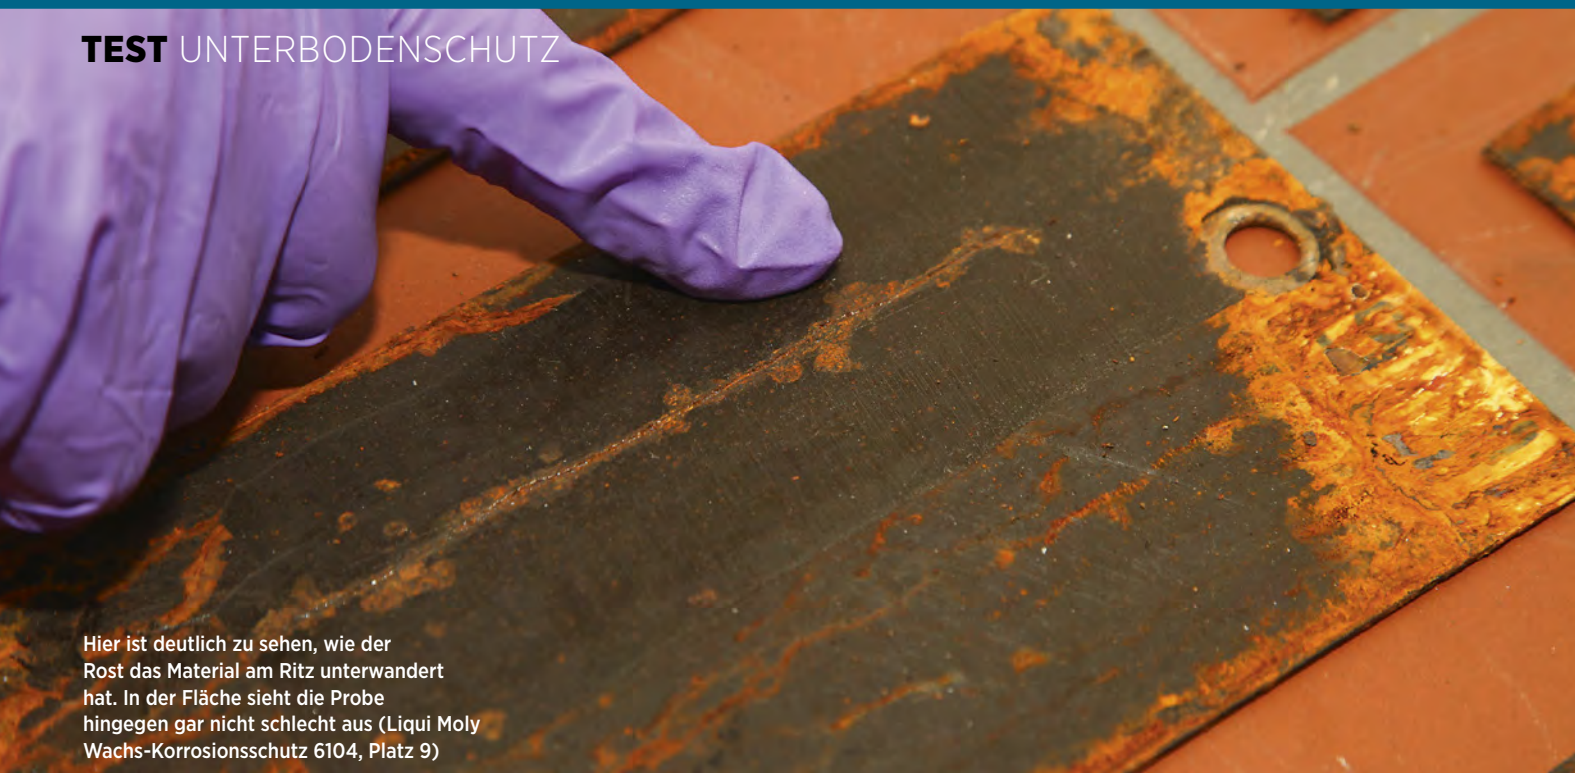
Hier ist deutlich zu sehen, wie der Rost das Material am Ritz unterwandert hat. In der Fläche sieht die Probe hingegen gar nicht schlecht aus (Liqui Moly Wachs-Korrosionsschutz 6104, Platz 9)

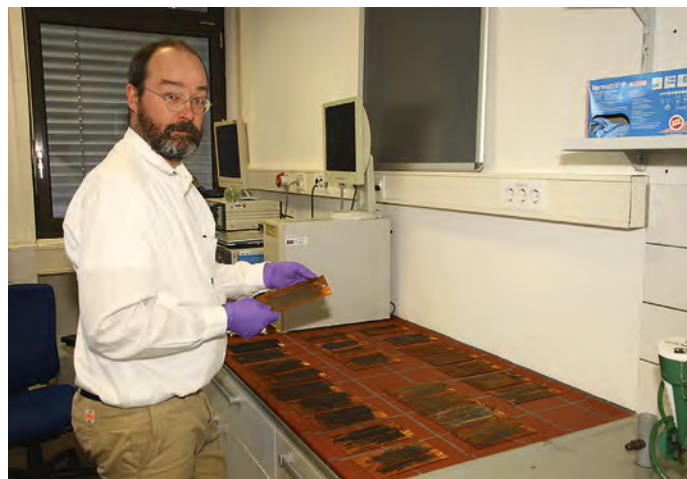
Zu jedem Blech gibt es eine separate Untersuchung samt Testbericht. Danach legt Dr. Erning die Platzierungen für das Gesamtergebnis fest

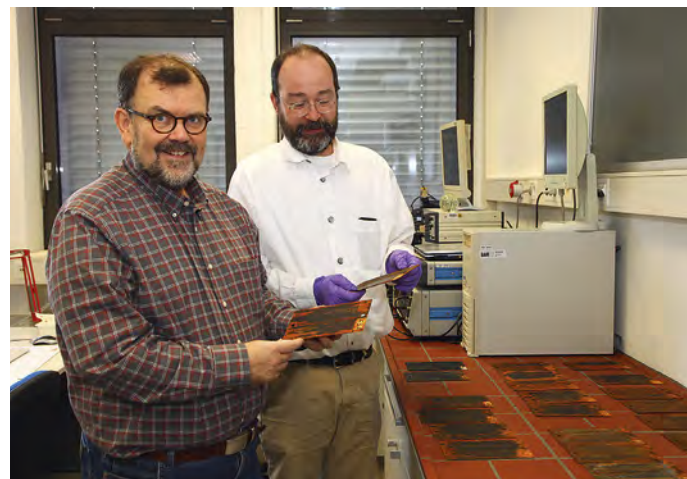
OLDTIMER-MARKT-Chefredakteur Peter Steinfurth zeigt sich beeindruckt: Die Unterschiede im Rostbefall der Bleche sind teils gravierend
